Restaurierungsprotokoll

Olivier Berger
AMC Art Metal Conservation GmbH
Pilgerstrasse 2
4055 Basel
Schweiz

Künstler / artist:	Hans Arp

Titel / title:	<i>Schalenbaum - Coupes Superposés</i>	
Titel weitere / other titles:		
Datierung / date:	1960	
Masse / measurements:	198 x 86 x 106 cm	
Inv.Nr.:		
Werkverzeichnis: <i>catalogue raisonnée:</i>		
Besitzer / owner:		
Versicherungswert: <i>value for insurance:</i>		
Technik / technique:	Bronzeguss 2/3 (vegrösserte Plastik von Nr. 87 aus dem Jahr 1947)

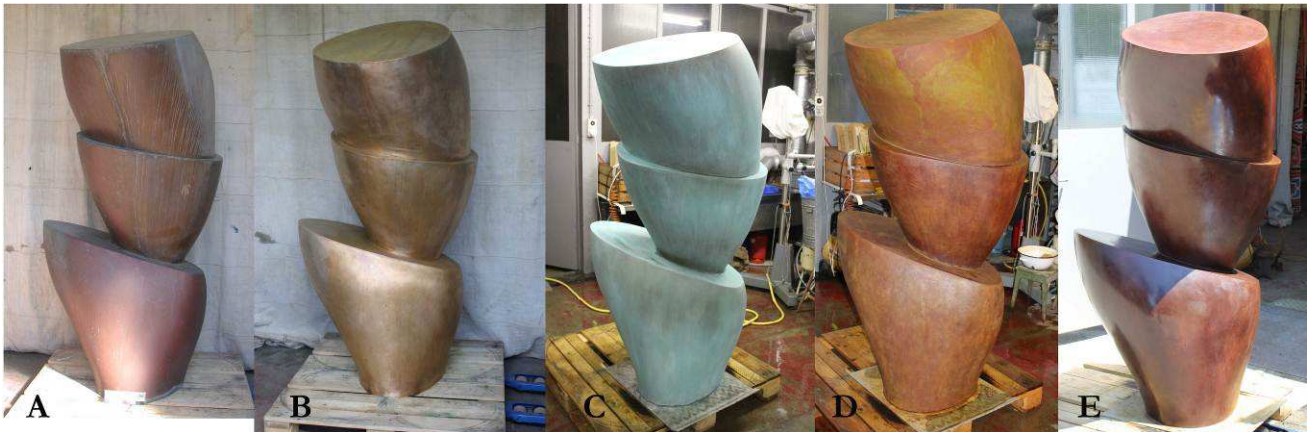
A: Zustand vor der Restaurierung.

B: Zustand nach Schleifen und Tiefenreinigung.

C: Zustand nach Applikation der ersten, grünen, Patina.

D: Zustand während der Applikation der zweiten, rot-braunen, Patina.

E: Zustand nach Wachsen und Polieren.

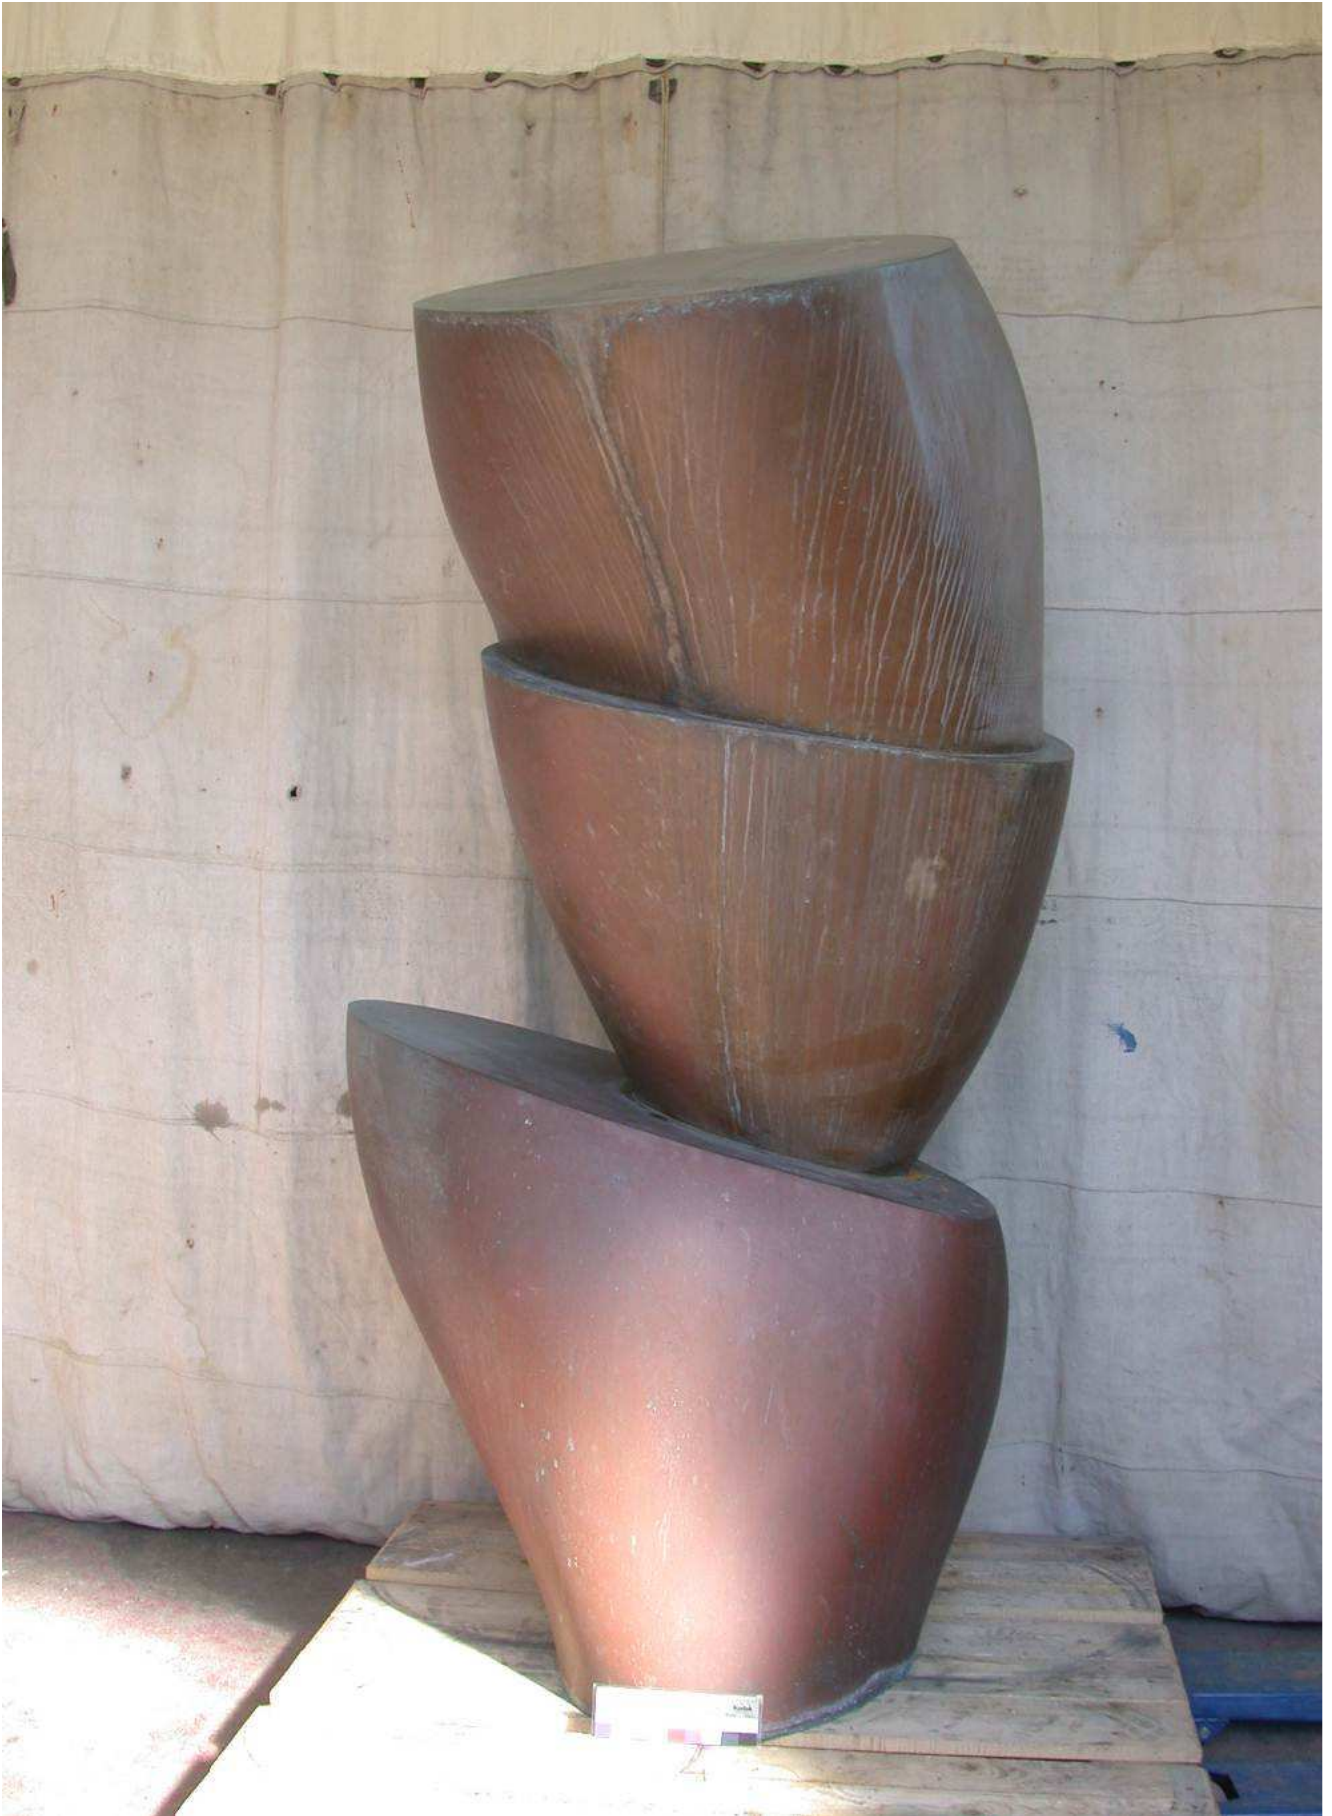
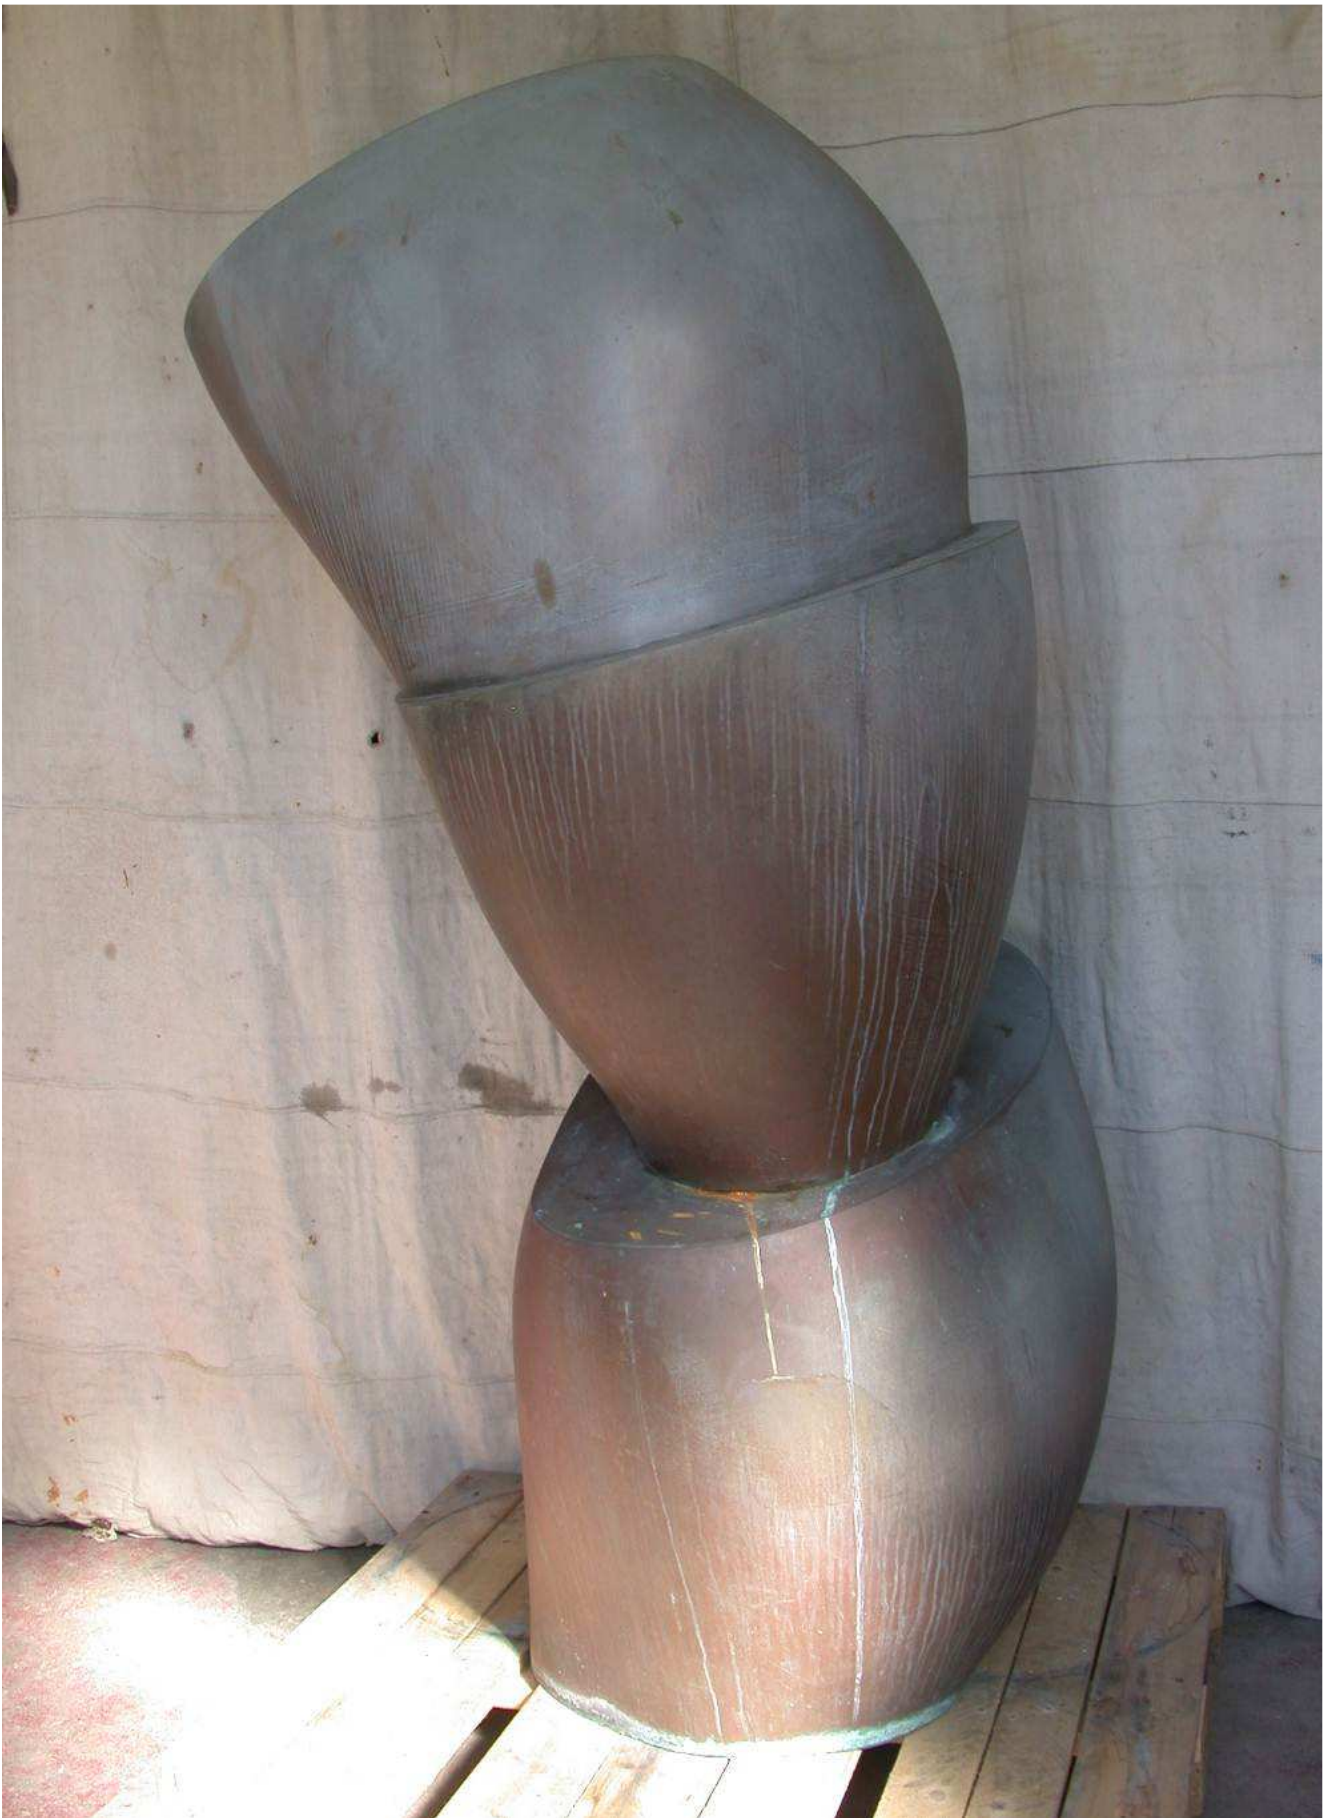
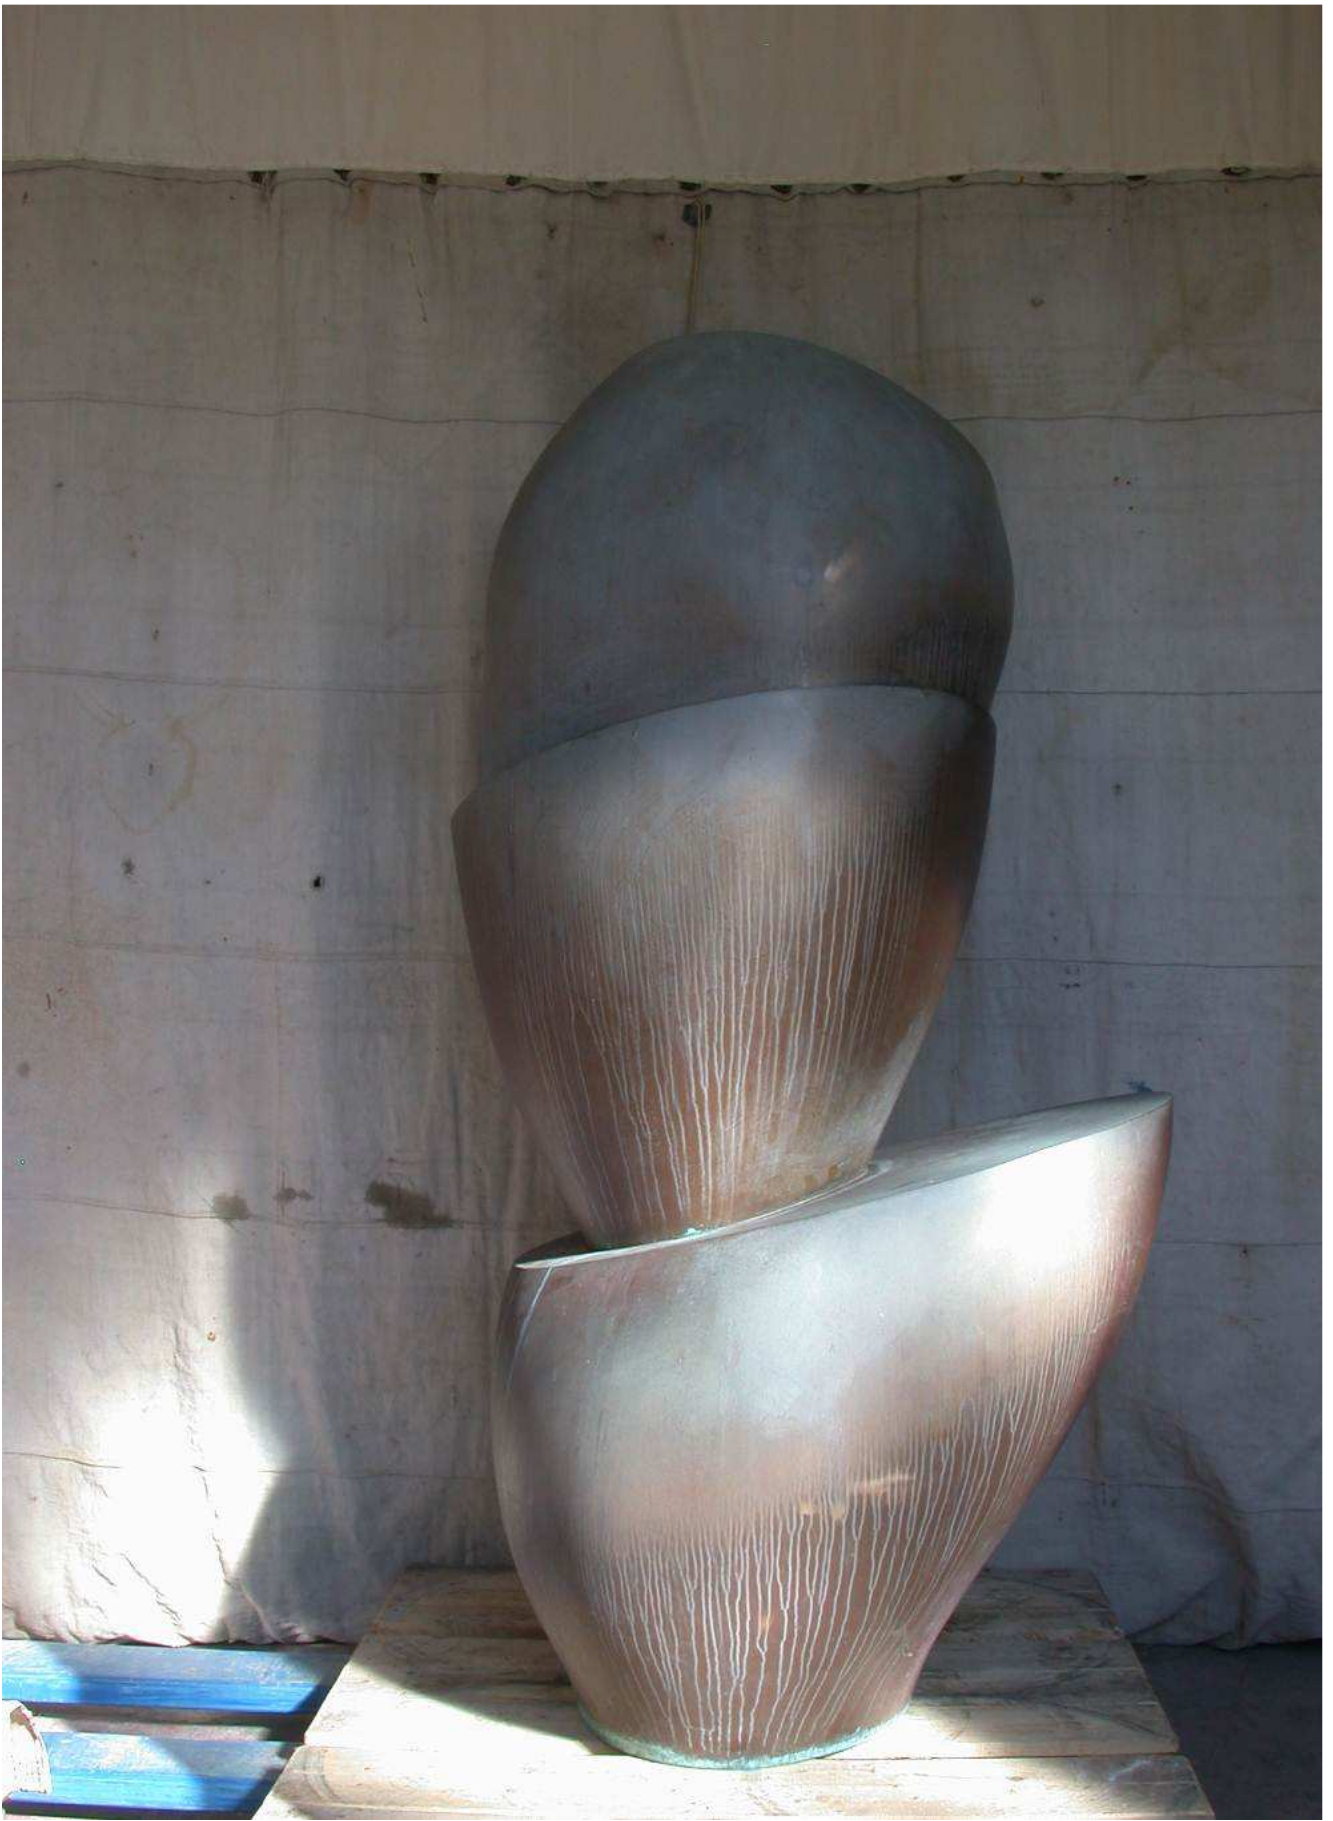
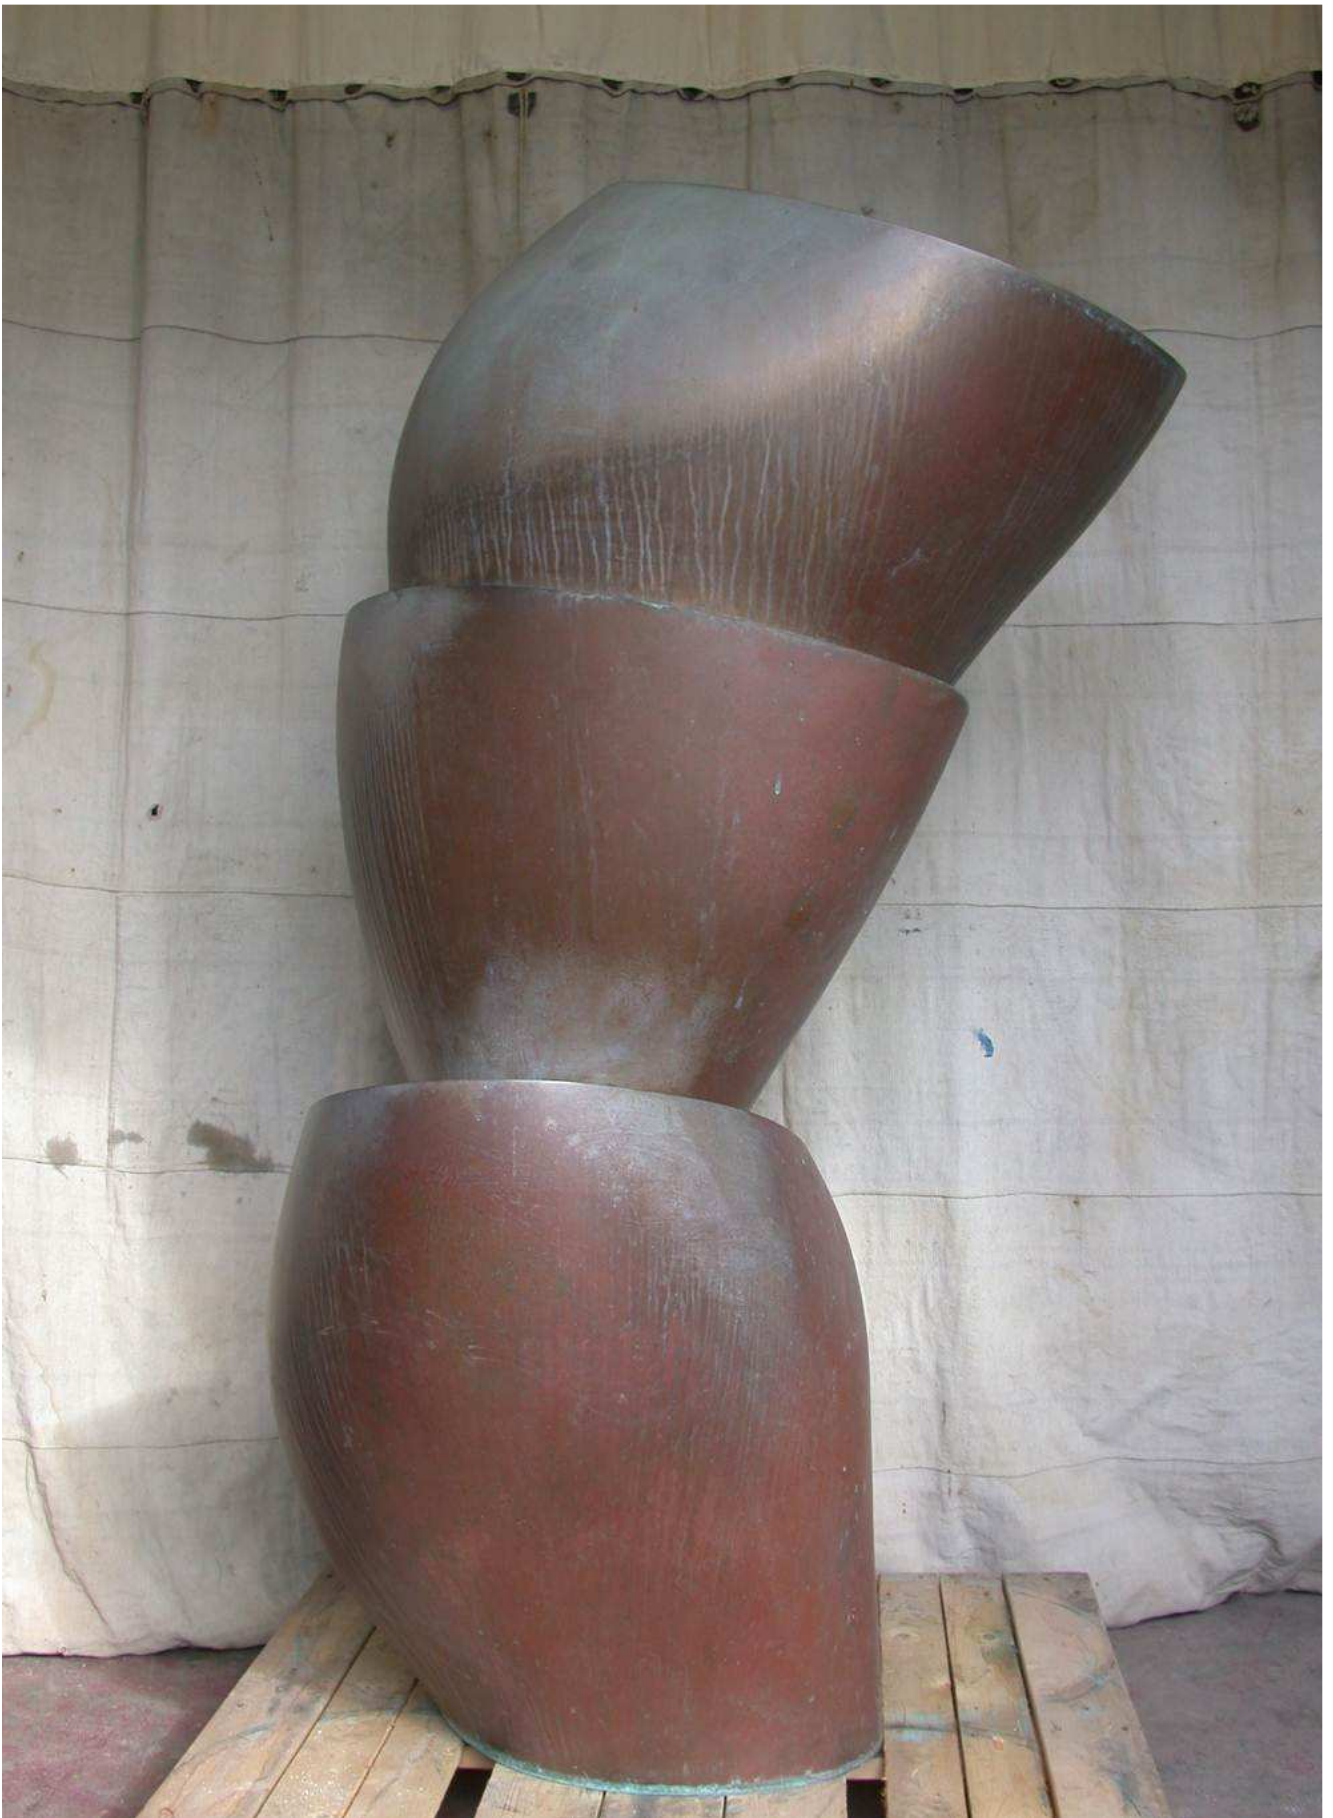
Der Schalenbaum ist substantiell in einem guten Zustand. Seine rötlich-braune Patina hat jedoch durch mangelnde Pflege gelitten, was sich vor allem durch grossflächige Abwitterung, punktuelle Korrosionsherde und den Laufspuren der herabgeflossenen Feuchtigkeit ausdrückt. Diese Laufspuren sind teilweise mit organischen Ablagerungen bedeckt.

Figure 1: Schalenbaum vor der Restaurierung.

Figure 2: Schalenbaum vor der Restaurierung.

Figure 3: Schalenbaum vor der Restaurierung.

Figure 4: Schalenbaum vor der Restaurierung.

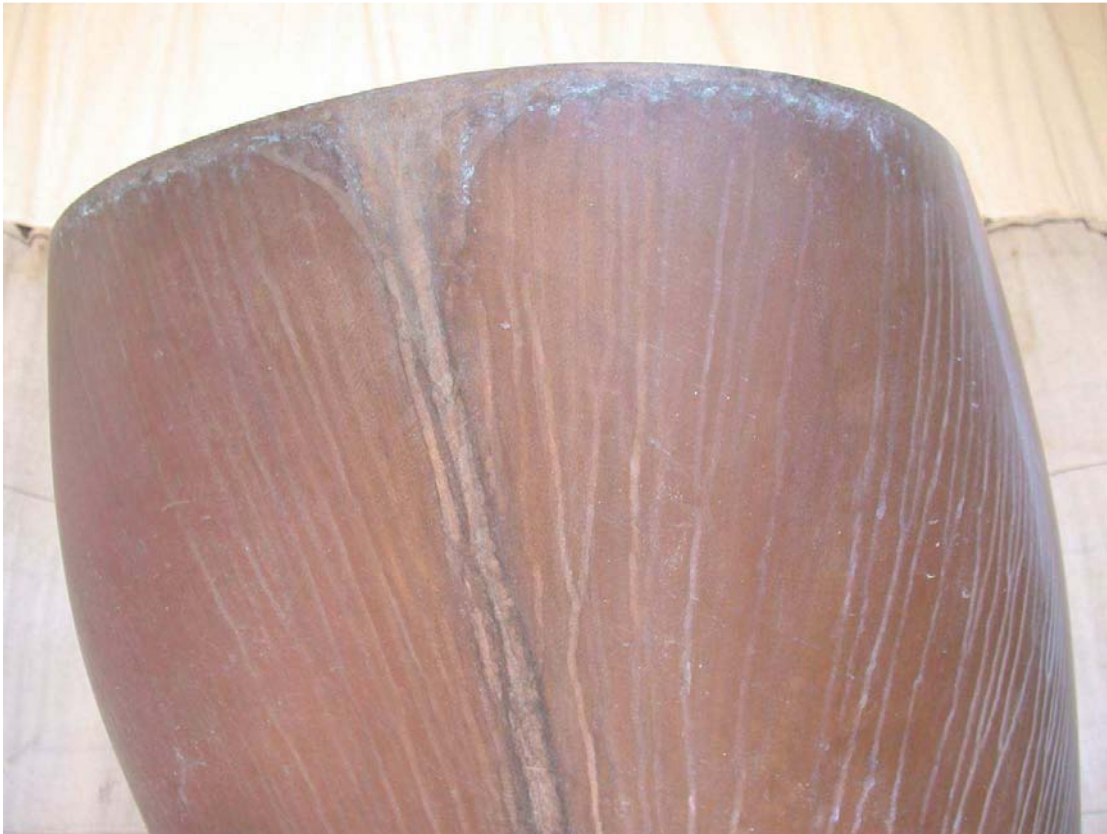
Figure 5: Laufspur mit organischen Auflagerungen und Korrosion.

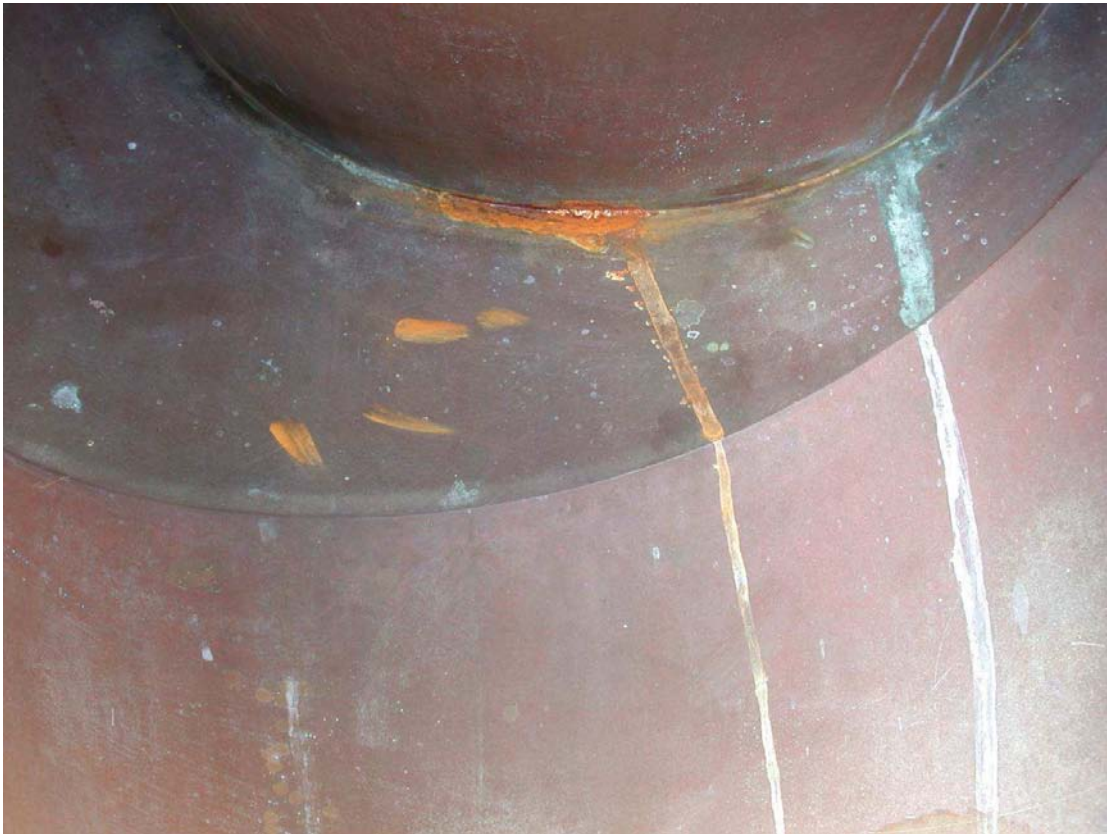
Eisenkorrosion lief an einer Stelle aus dem Stoss zwischen dem unteren und dem mittleren Segment und hinterliess eine Rostspur. Es wird angenommen, dass die Skulptur beim Transport aus Paris zuerst gelegt wurde, woraufhin innen liegendes Wasser mit Eisenkorrosion durch eine kleine Fehlstelle des Stosses laufen konnte.

Figure 6: Laufspuren von Eisenkorrosion und Bronzekorrosion.

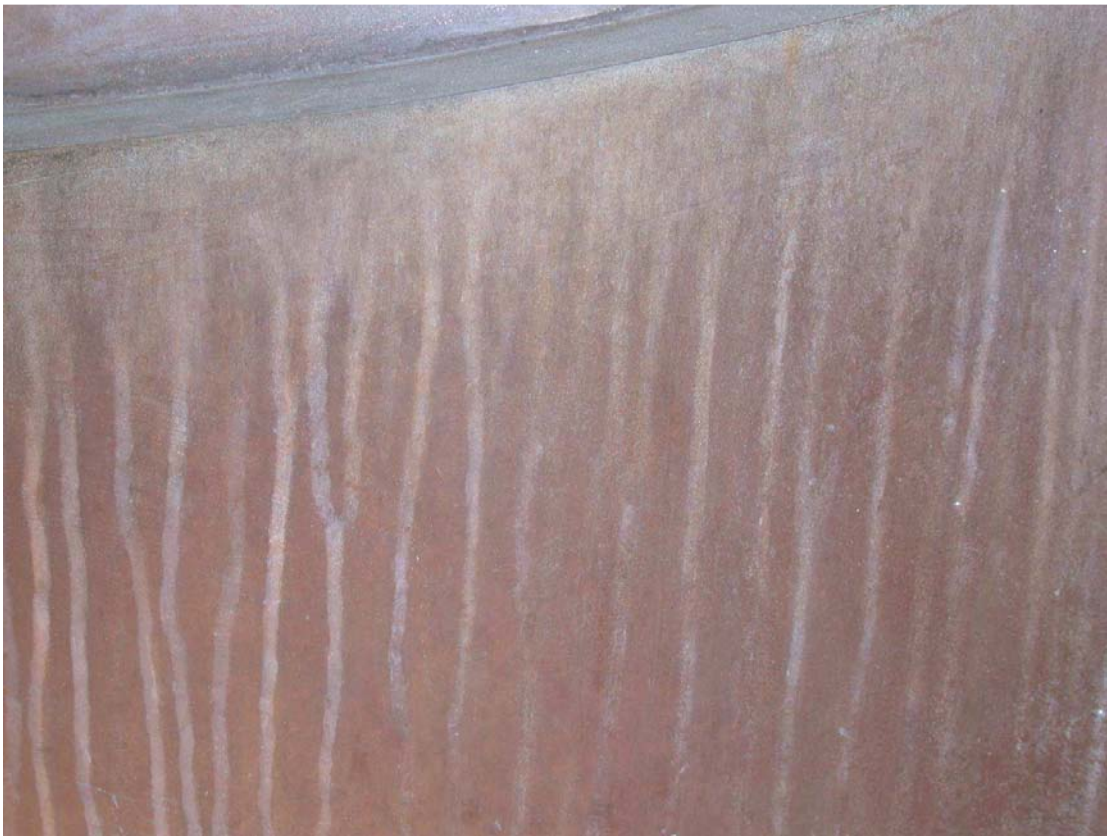
Figure 7: Laufspuren durch Wassereinfluss.

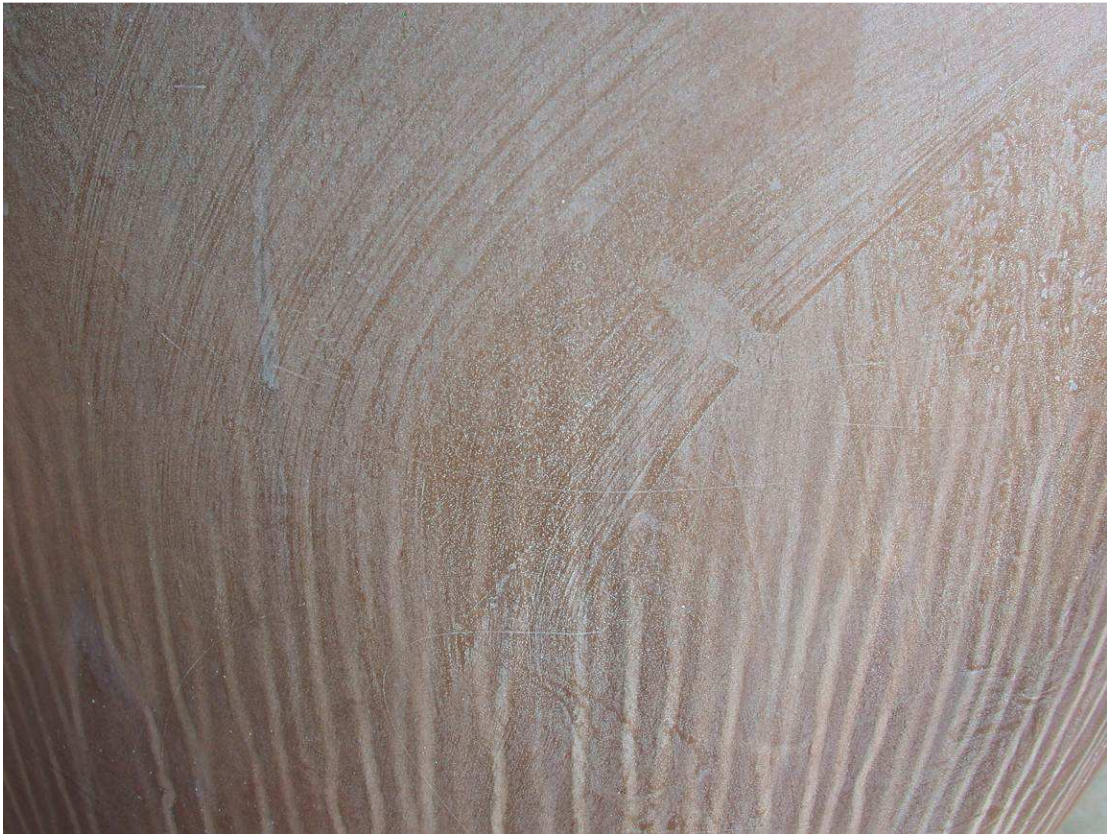
In der noch intakten Patina sind Pinselspuren erkennbar, die entweder von der Patinierung oder von der nachfolgenden transparenten Schutzschicht stammt.

Figure 9: Breite Pinselstriche von früherer Behandlung sind deutlich sichtbar und haben sich in die Oberfläche „eingefressen“.

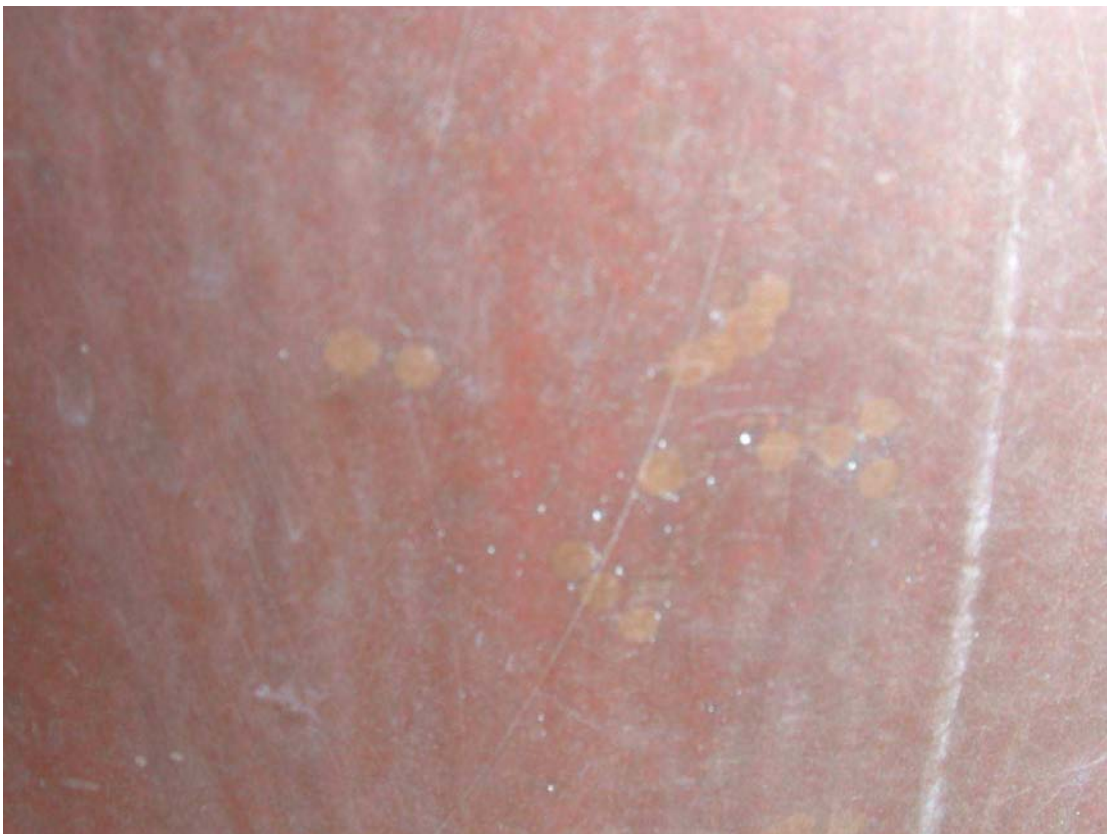
Die drei Gusschalen wiesen sehr viele Porositäten und Fehlstellen auf. Diese wurden von Seiten der Giesserei repariert. Die Reparaturen sind von innen wie von aussen gut sichtbar: Die Fehlstellen wurden ausgebohrt, gewindegesschnitten und mit einer Bronze-Gewindestange verschraubt. Die äussere Oberfläche wurde daraufhin verschliffen, während innenseitig die Enden der Gewindestange noch sichtbar sind. Von aussen fallen die Reparaturen durch eine leicht verschiedene Farbigekeit auf. (Siehe Abb.) Einzelne runde Fehlstellen wurden nicht repariert. Vor allem zwei mit vielen Löchern übersäte Bereiche am oberen Segment fallen auf (Siehe Abb.). Zwei als Risse zu definierende Fehlstellen im unteren Bereich des mittleren Segments stellen ein Problem dar. Es ist wahrscheinlich, dass auch sie schon bei der Fabrikation der Skulptur vorhanden waren und nicht repariert wurden (Siehe Abb.).

Figure 10: Reparaturen der Oberfläche mit Gewindestangen unterscheiden sich farblich.

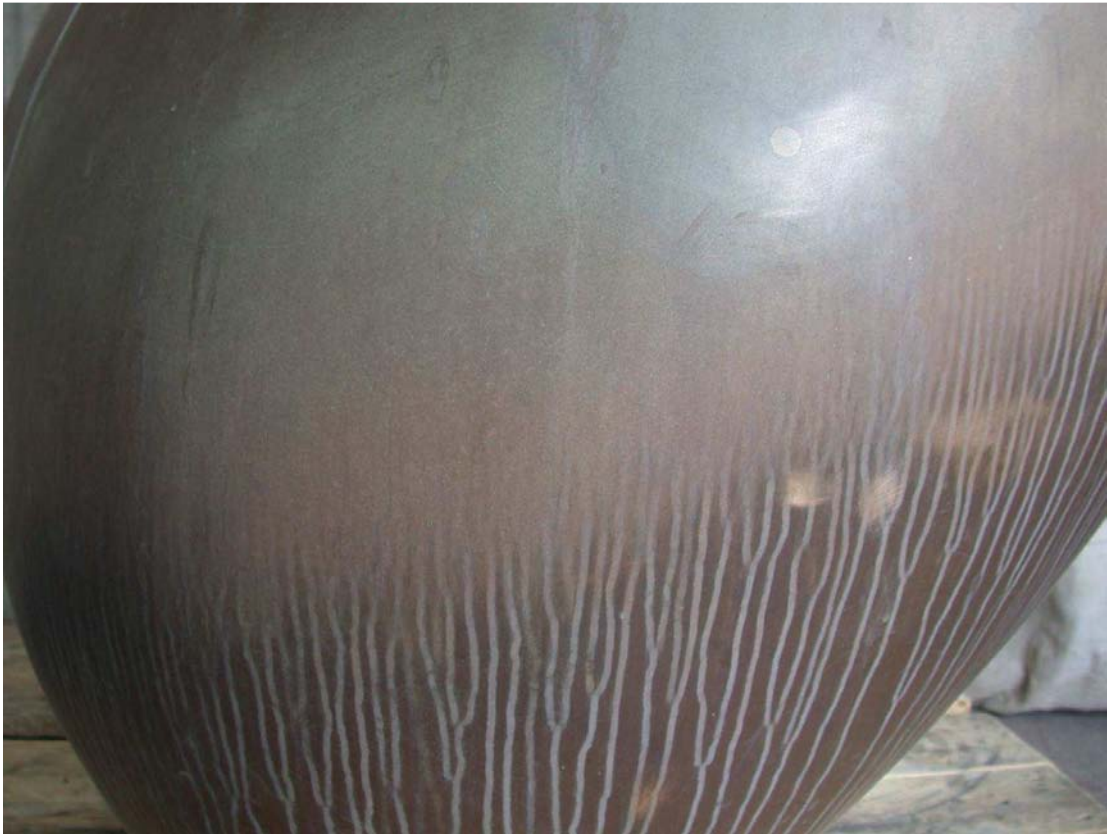
Figure 11: Grenze zwischen ab gewitterter Patina und originaler Patina mit Laufspuren.

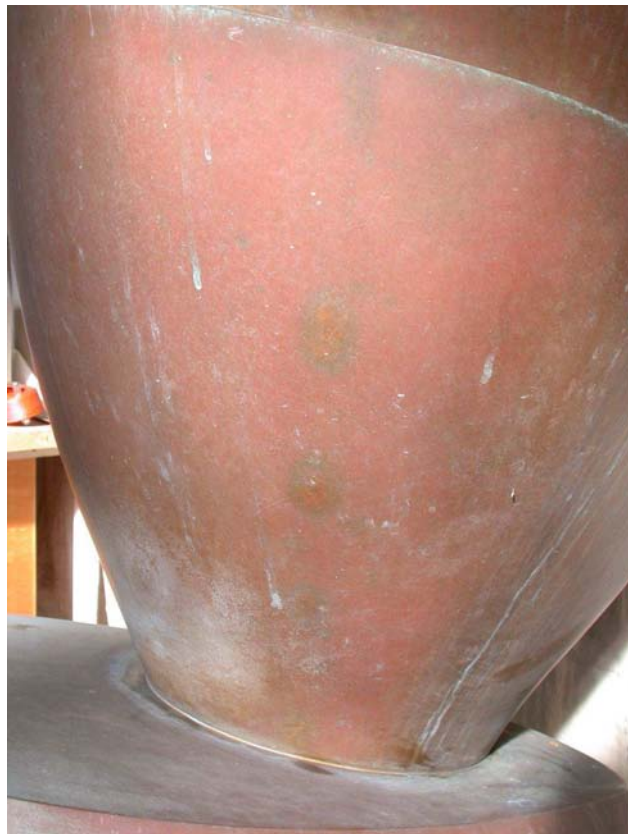
Figure 12: Fehlstellen in der Oberfläche der mittleren Schale.

9. Die beiden größeren Fehlstellen nahmen keine Patina an und mussten deshalb, wie auch wenige andere kleine Stellen, künstlich mit Markern eingefärbt werden.

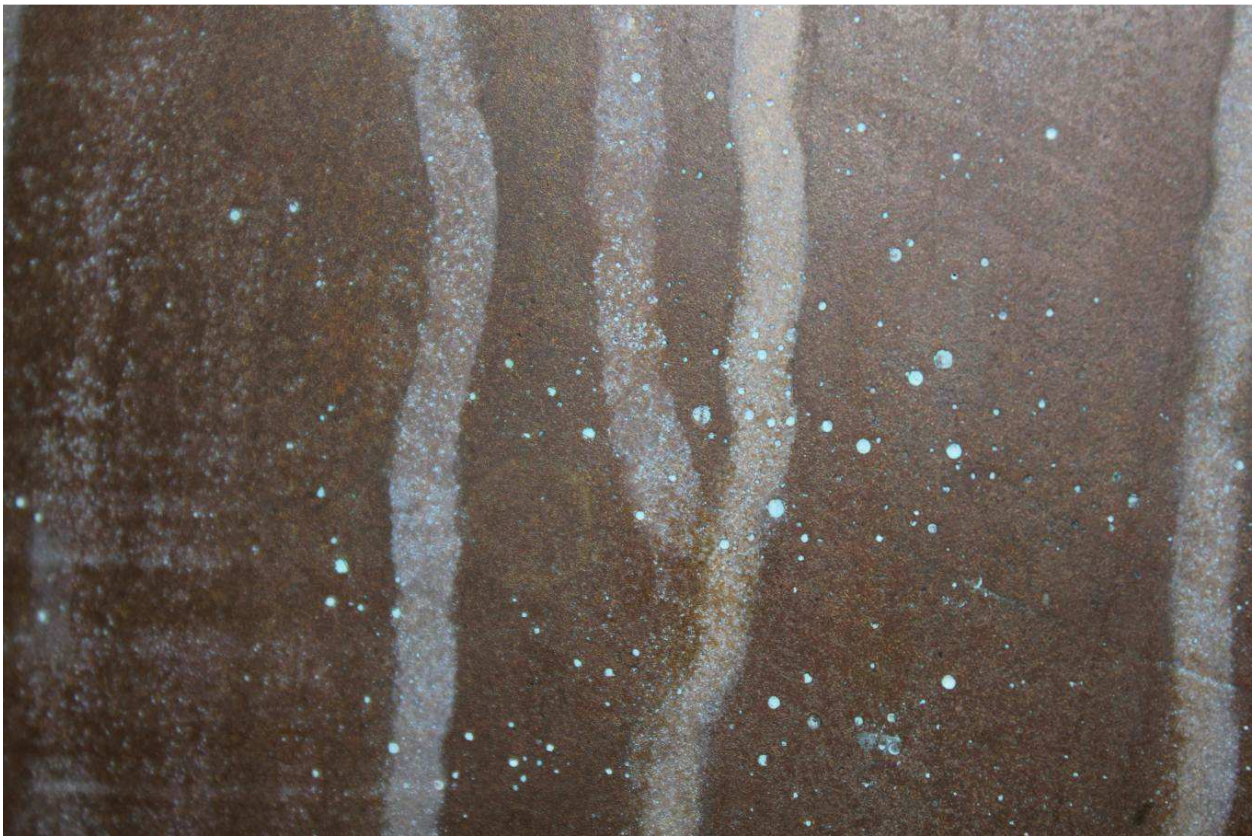
Figure 13: Korrosionspunkte in der Oberfläche.

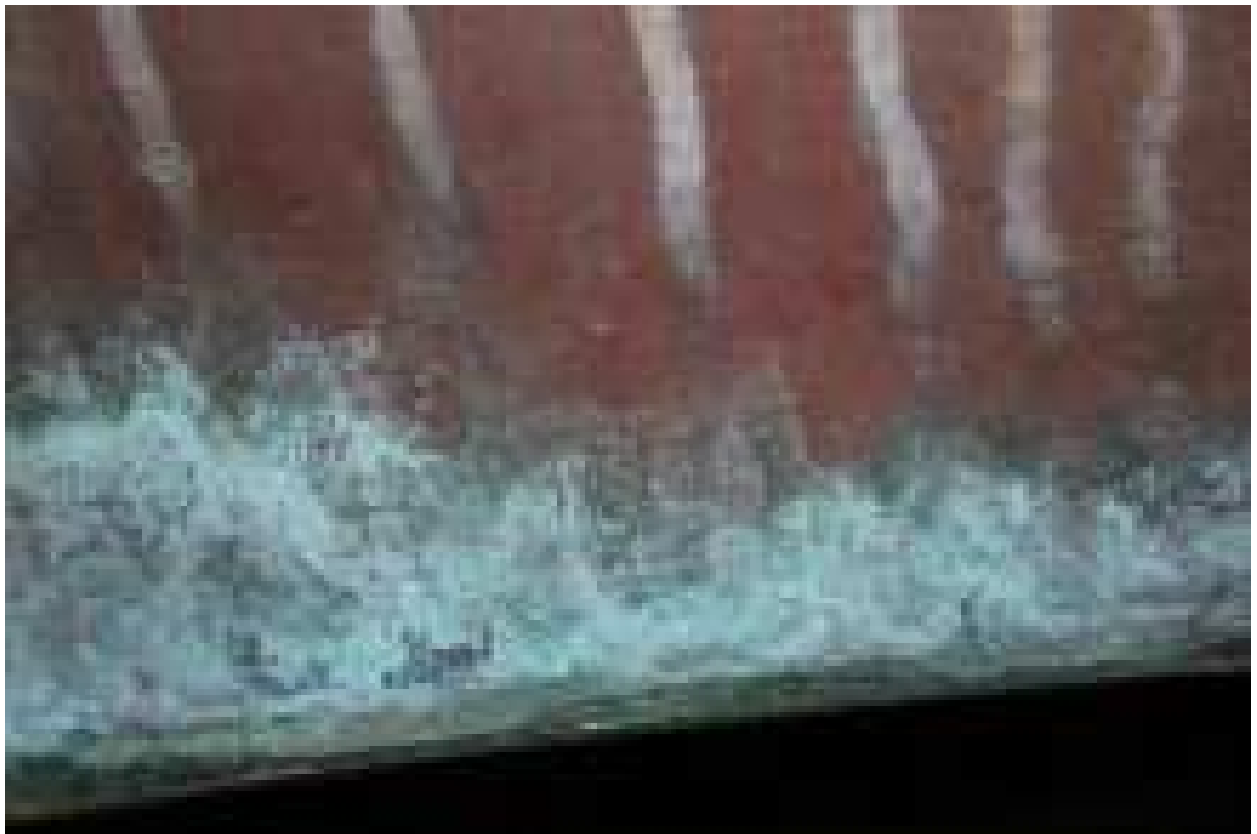
Der untere Rand des Schalenbaumes ist mit einer dicken Schicht Korrosion und organischer Ablagerungen bedeckt.

Figure 14: Unterer Rand des *Schalenbaums*.

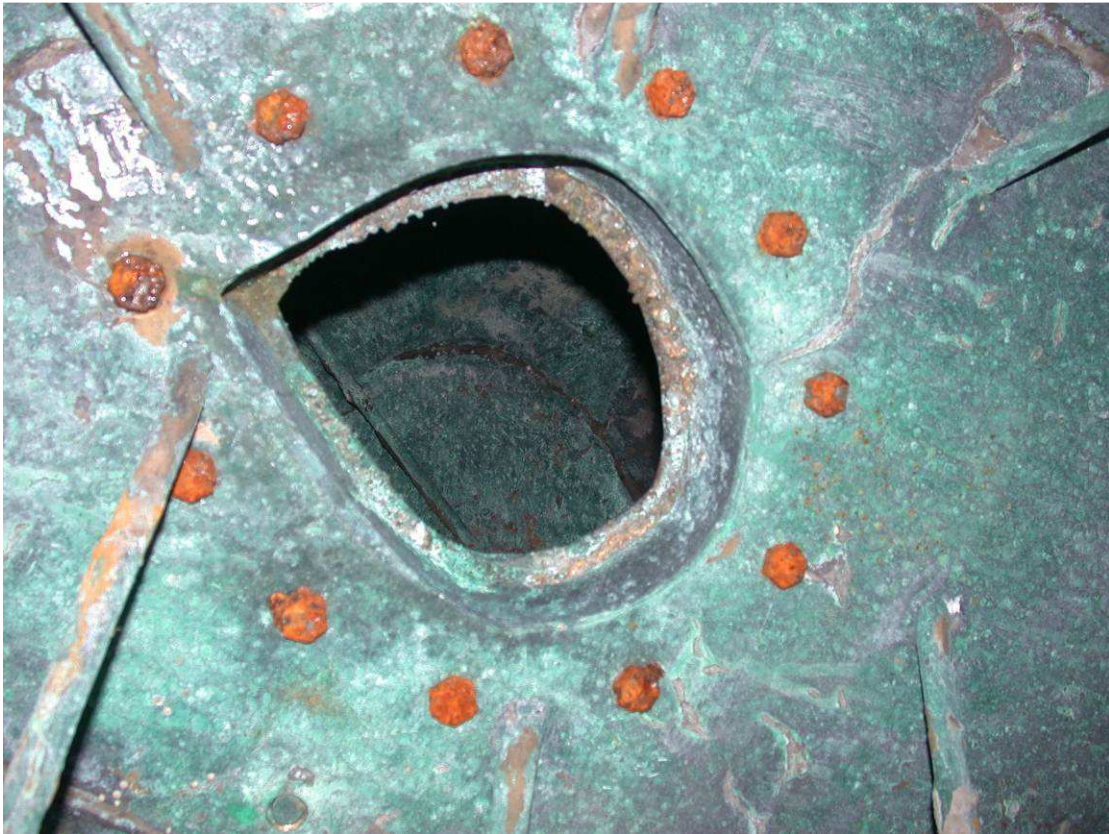
Im Inneren des Werkes fallen vor allem die starke Korrosion der Verschraubung sowie einzelne Korrosionsherde auf.

Figure 15: Innenansicht: Verschraubung der unteren mit der mittleren Schale.

Die stärkste Korrosion an den Stahlschrauben sowie an der Bronze wird mechanisch abgenommen. Anschliessend werden die Oberflächen korrosionshemmend behandelt.

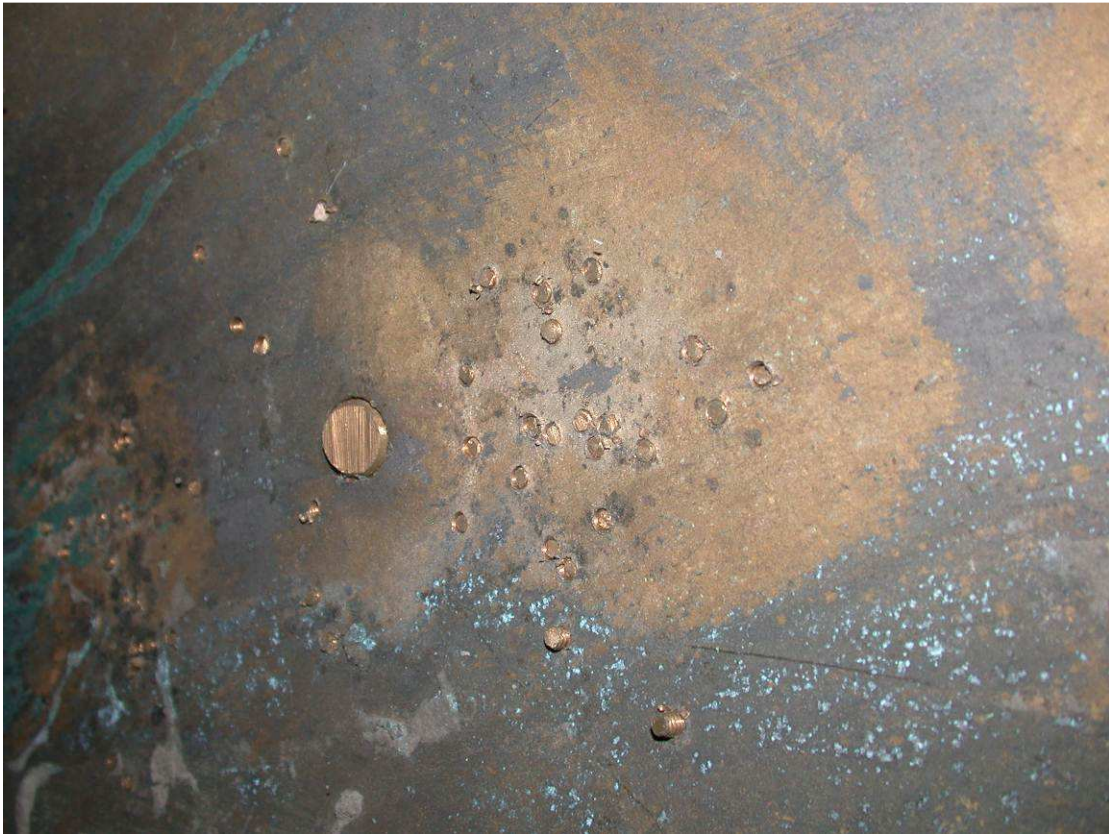
Figure 17:Innenansicht: Detail der Reparaturen mit Bronze-Gewindestäben.

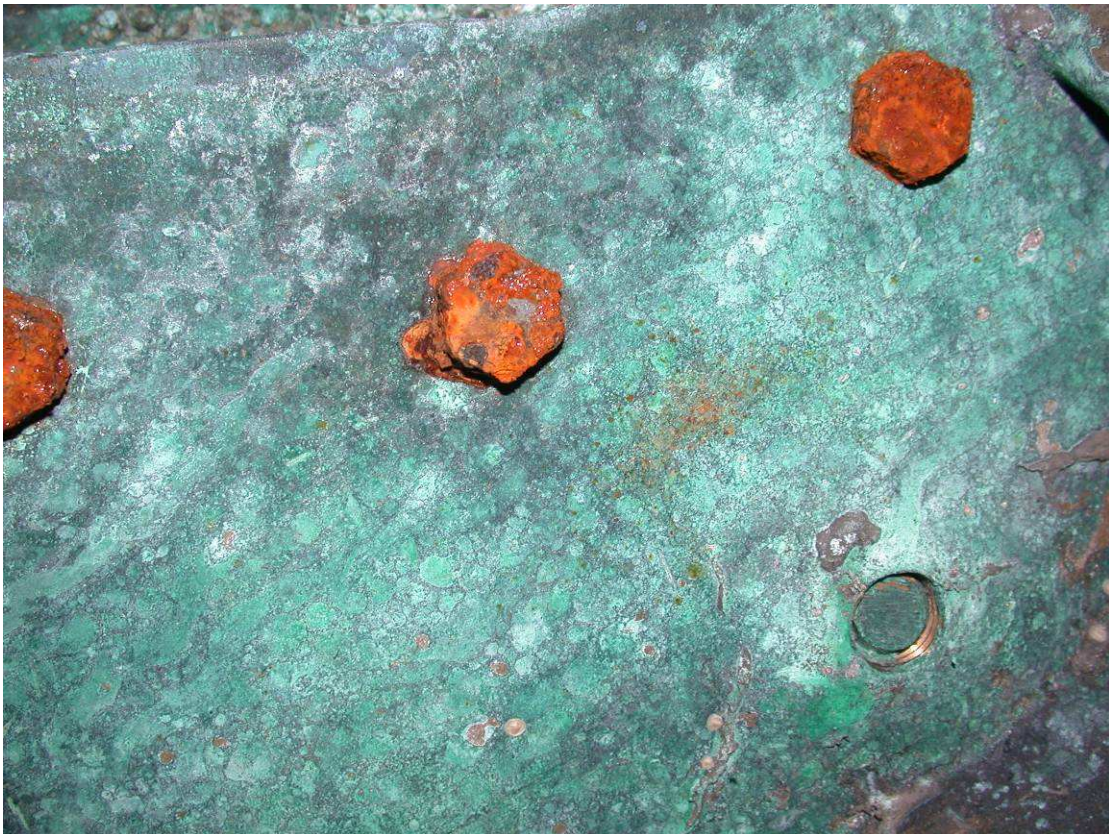
Figure 18: Innenansicht: Detail der korrodierten Schrauben

Beim Ablegen der Skulptur zeigte sich, dass die Stahlschrauben von der offenen Unterseite der Skulptur nur teilweise zu erreichen sind: So sind lediglich die Schraubenköpfe zwischen dem unteren und dem mittleren Gussteil, die nach unten stehen, zu sehen und zu erreichen. Am Stoss zwischen dem mittleren und dem oberen Gussteil konnten von 12 nur 6 Schrauben an ihrem Schraubenkopf erreicht werden. Die nach oben ragenden Schrauben-Enden sowie die Muttern konnten nicht erreicht werden. An den erreichbaren Stahloberflächen wurde die locker aufliegende Korrosion mit Kratzinstrumenten und Stahlbürsten entfernt. Dabei zeigte sich, dass der Zustand der Schrauben noch sehr gut ist und die Beschriftung der Schraubenköpfe noch gut sichtbar ist. Daraufhin wurden alle erreichbaren Oberflächen mit dem Rostumwandler ‚Frameto Rubsori‘ so behandelt, dass die Flüssigkeit schäumte, was eine gute Benetzung der Oberflächen erzeugt.
