Restaurierungsprotokoll

Olivier Berger
AMC Art Metal Conservation GmbH
Pilgerstrasse 2
4055 Basel
Schweiz

Künstler / artist:	Hans Arp

Titel / title:	<i>Schalenbaum - Coupes Superposés</i>	
Titel weitere / other titles:		
Datierung / date:	1960	
Masse / measurements:	198 x 86 x 106 cm	
Inv.Nr.:		
Werkverzeichnis: <i>catalogue raisonnée:</i>		
Besitzer / owner:		
Versicherungswert: <i>value for insurance:</i>		
Technik / technique:	Bronzeguss 2/3 (vegrösserte Plastik von Nr. 87 aus dem Jahr 1947)

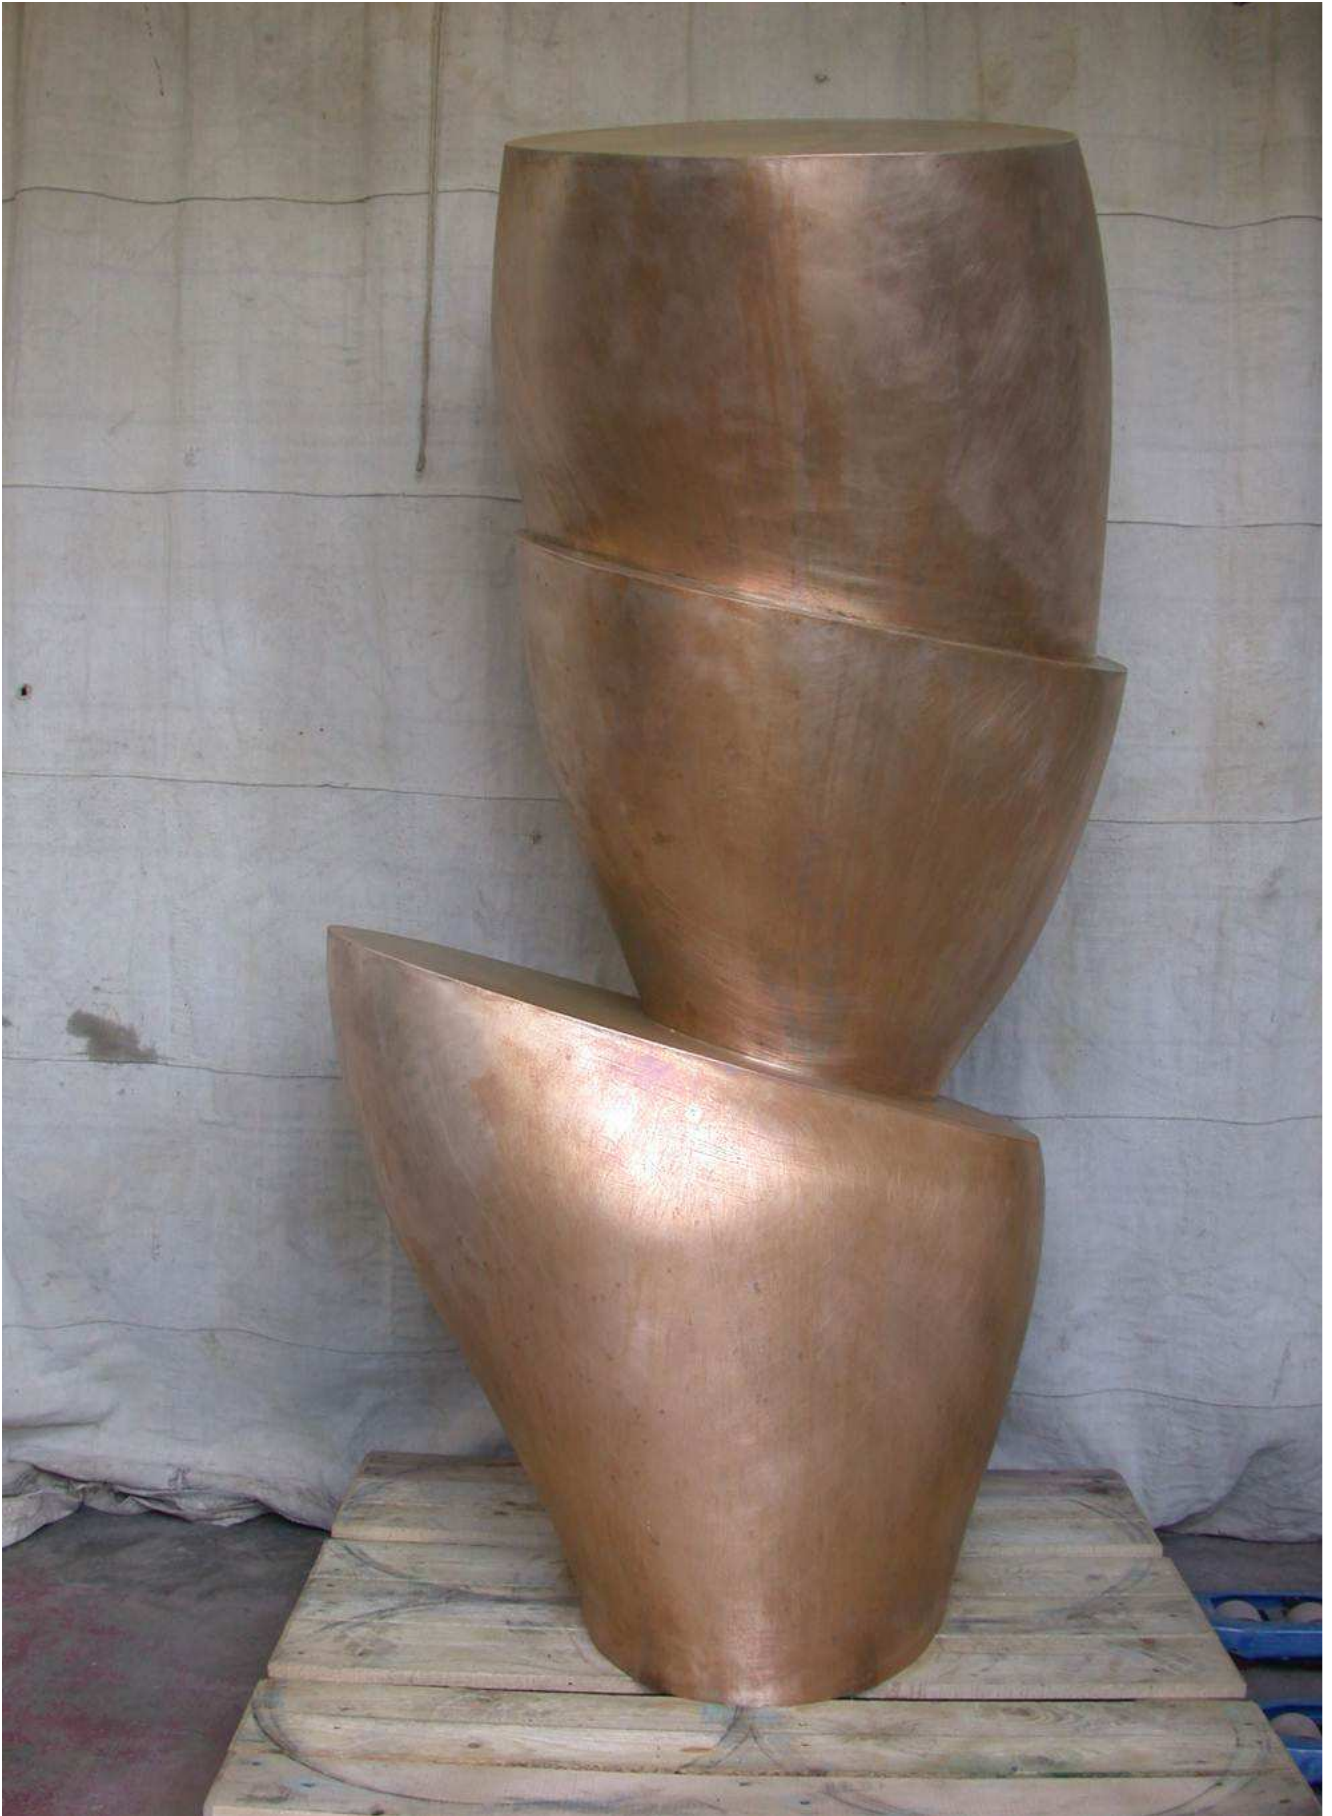
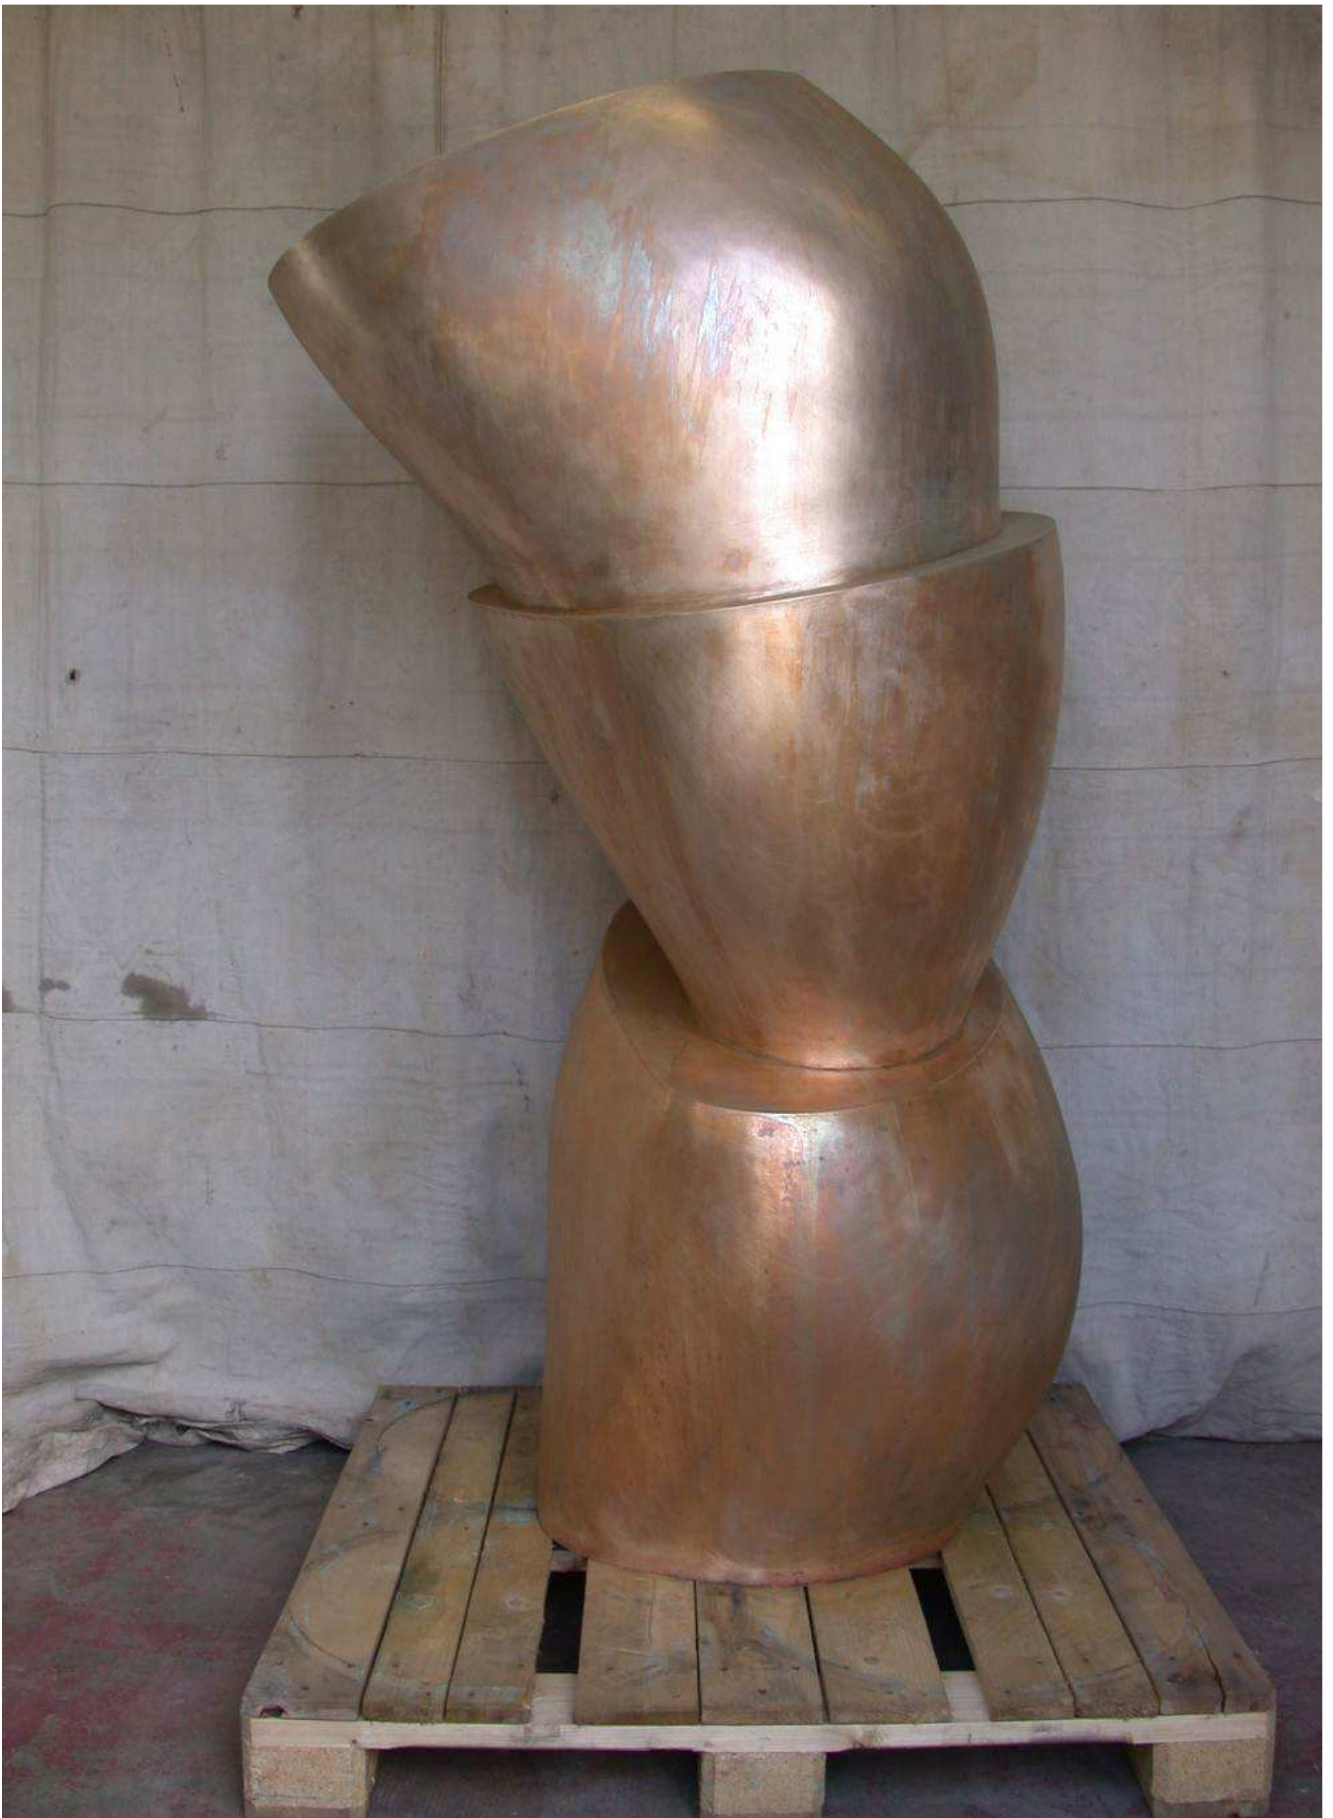
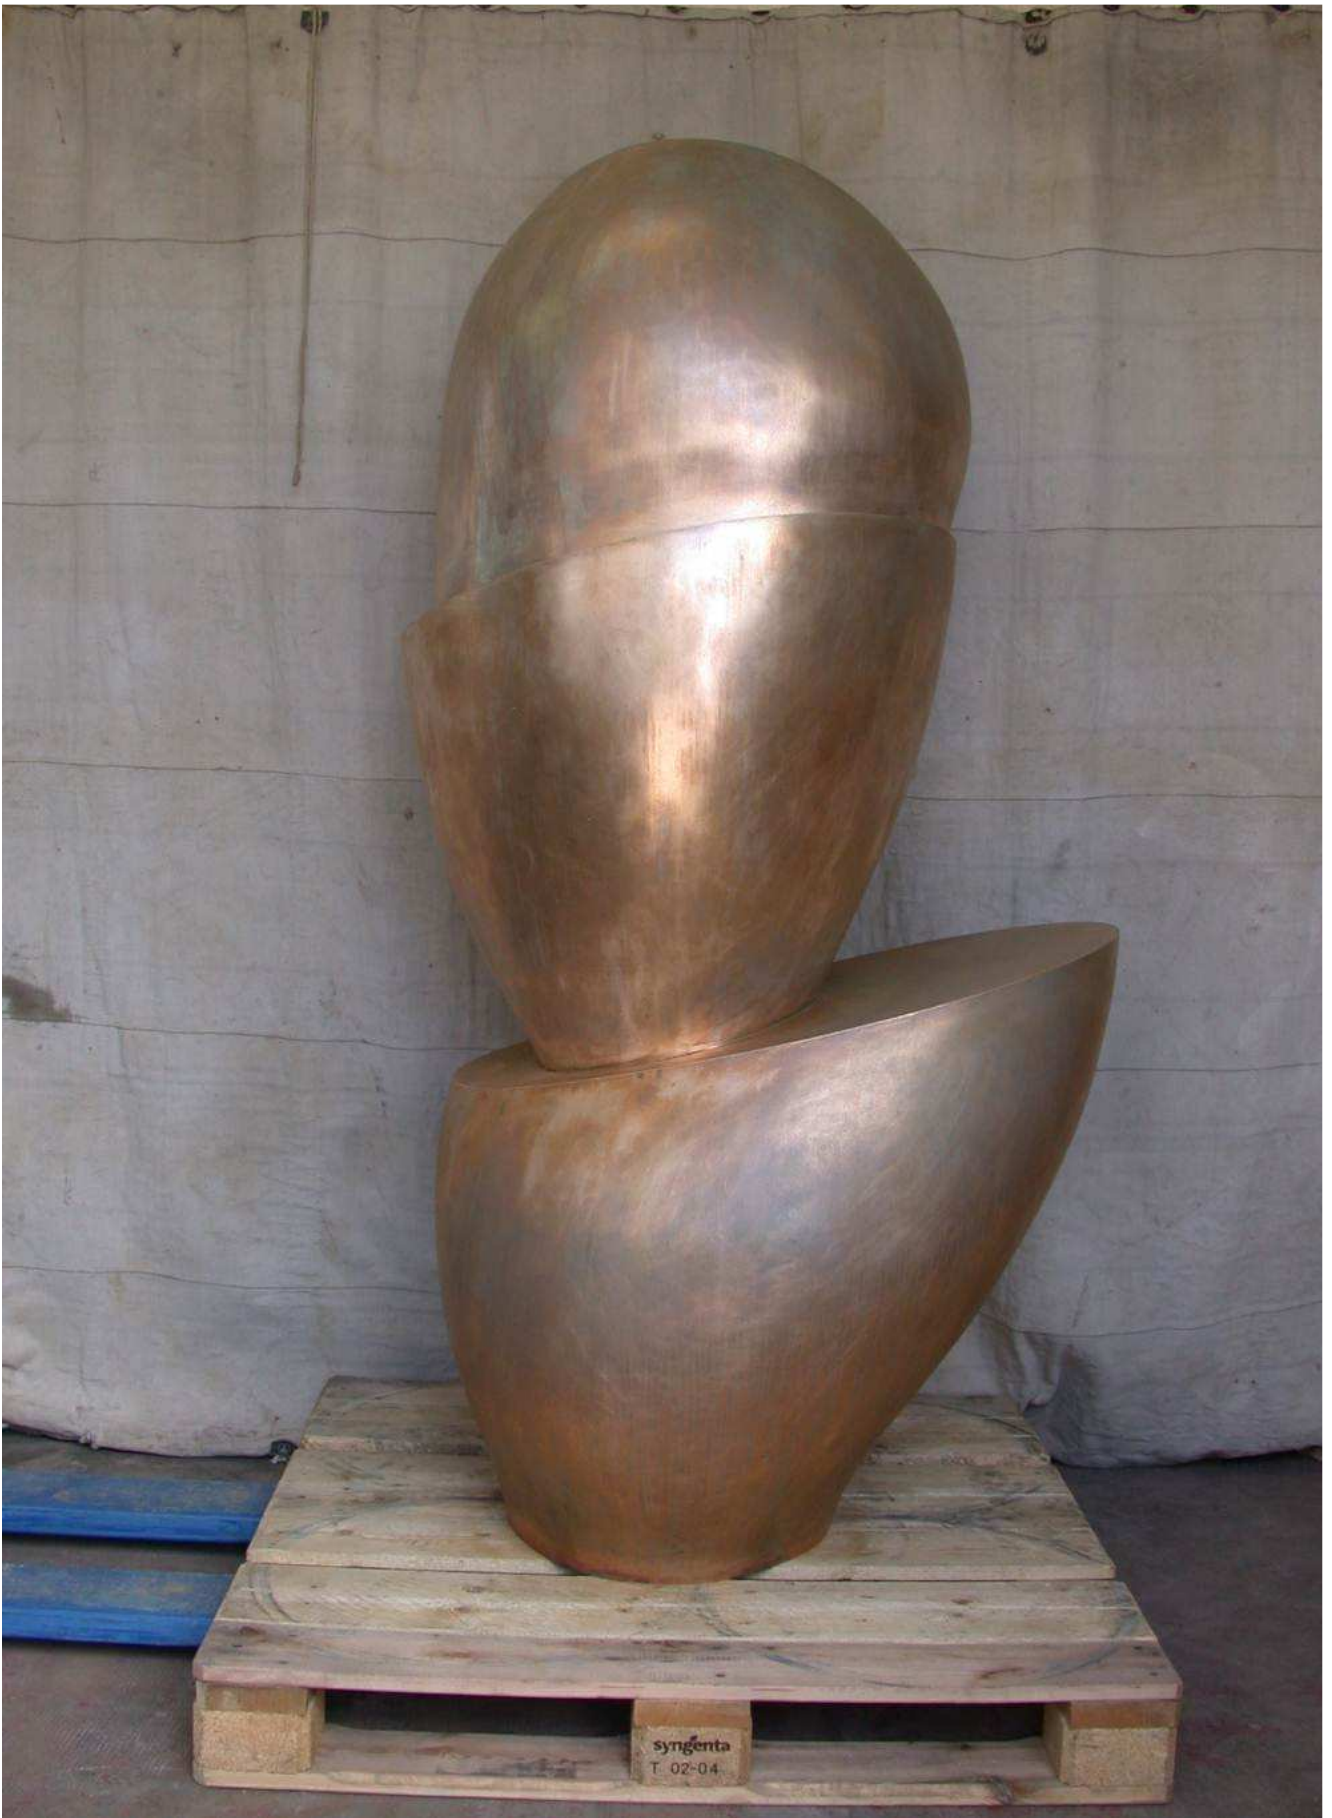
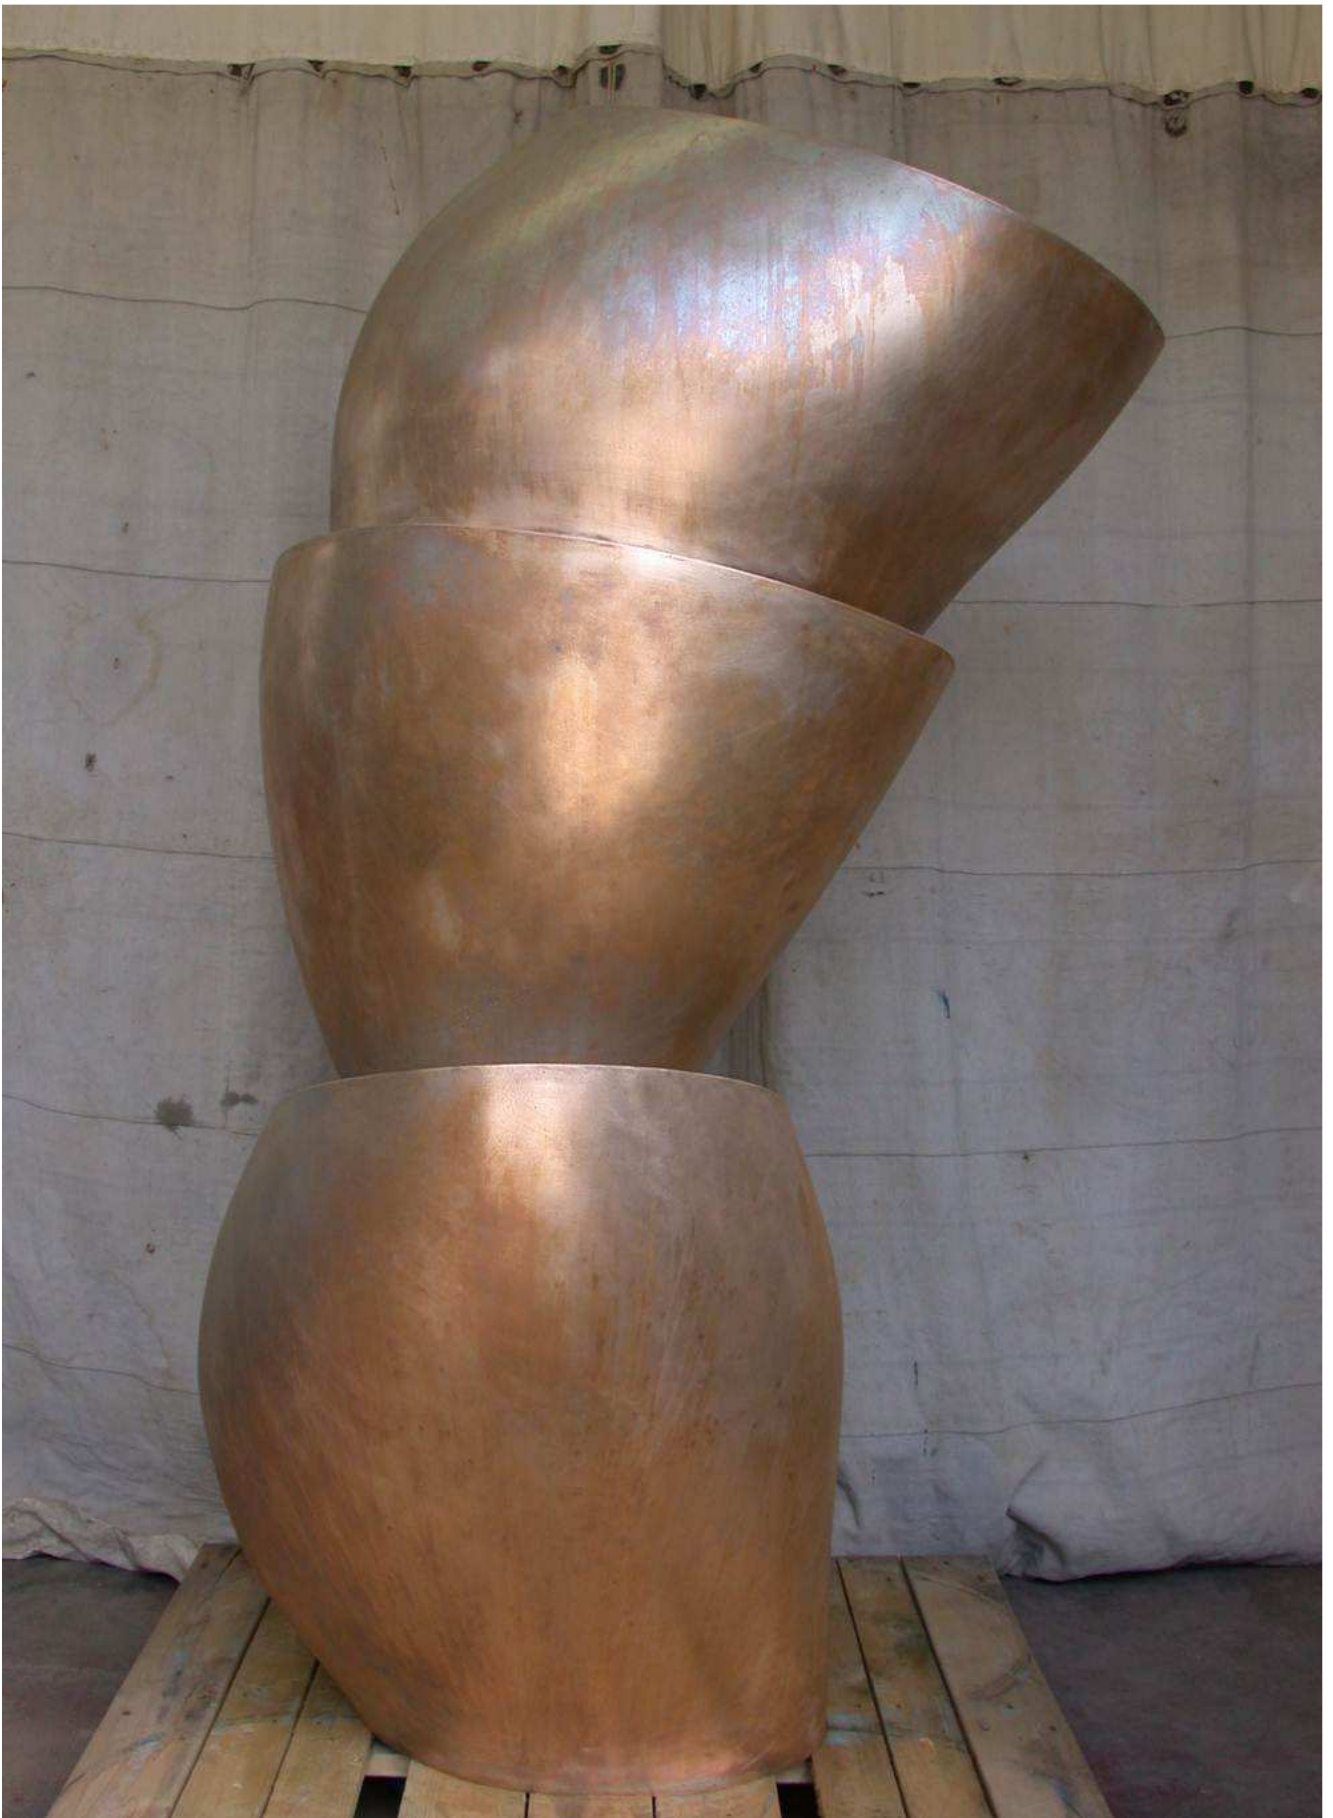
Figure 19: Nach dem Schleifen und Tiefenreinigen.

Figure 20: Nach dem Schleifen und Tiefenreinigen.

Figure 21: Nach dem Schleifen und Tiefenreinigen.

Figure 22: Nach dem Schleifen und Tiefenreinigen.

1. Vorversuche mit Schleifpapieren zeigten sehr gute Resultate, weswegen auf ein Strahlen der Oberfläche verzichtet wurde. Die gesamte Skulptur wurde mit Schleifpapier der Körnung 220 und Schleifpads (Firma 3M) geschliffen. Die blanken Oberflächen zeigten nach dem Schleifen einen hohen Grad an Oberflächenperfektion. Die Schleifmittel waren so gewählt, dass leichte Kratzer zur Haftungsverbesserung der Patina verblieben, die nach der Patinierung jedoch nicht mehr sichtbar sein würden. Nach dem Schleifen wurden wieder die eingangs erwähnten Spuren von breiten Pinselstrichen sichtbar, die sich wahrscheinlich nach einer Säurebehandlung in der Giesserei in die Oberfläche eingefressen haben.

2. Gründliches Waschen der gesamten Skulptur mit Wasser.
3. Tiefenreinigung der Oberflächen mit Aceton.
4. Tiefenreinigung der Oberflächen mit Trichlorethylen.

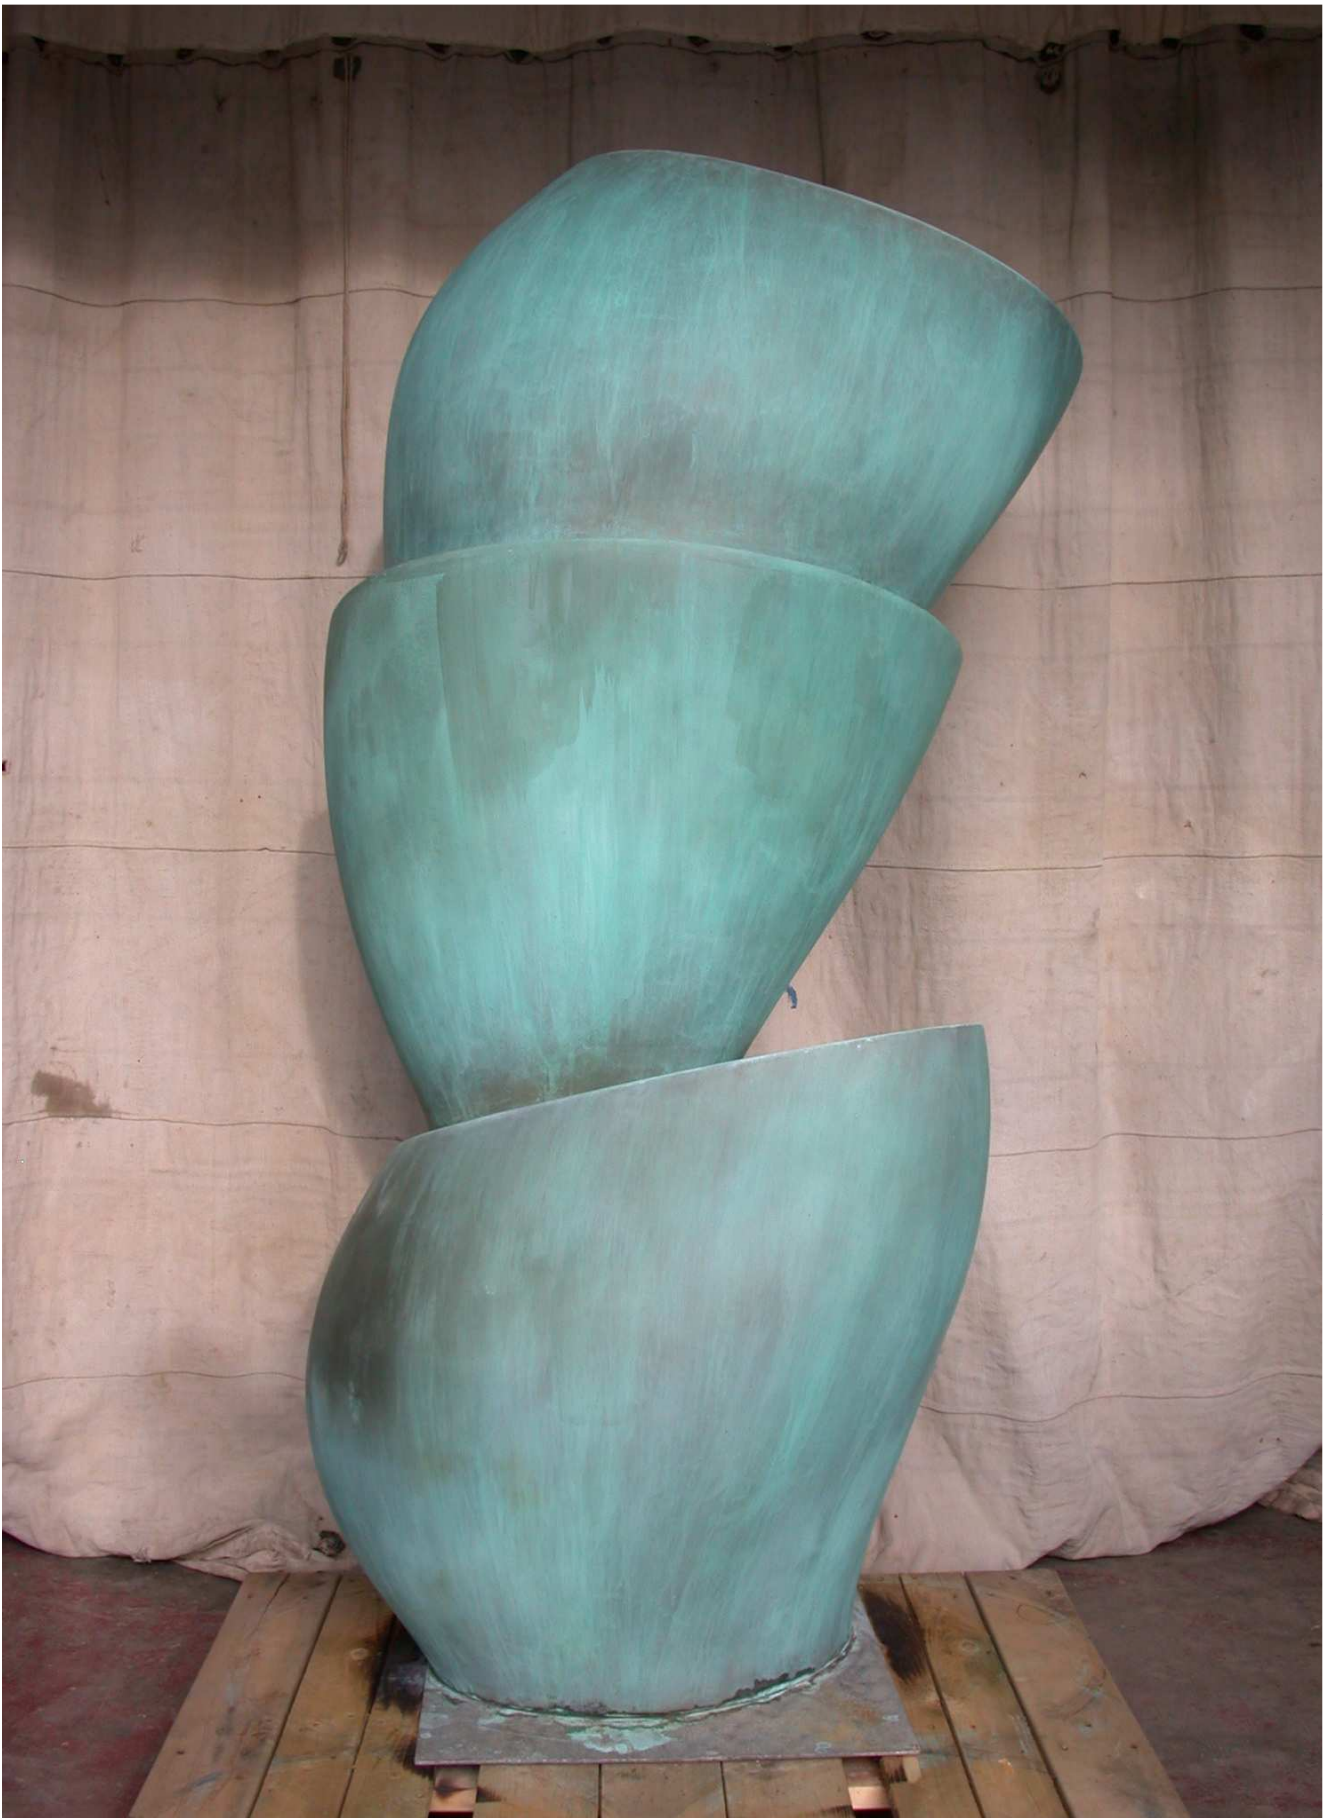
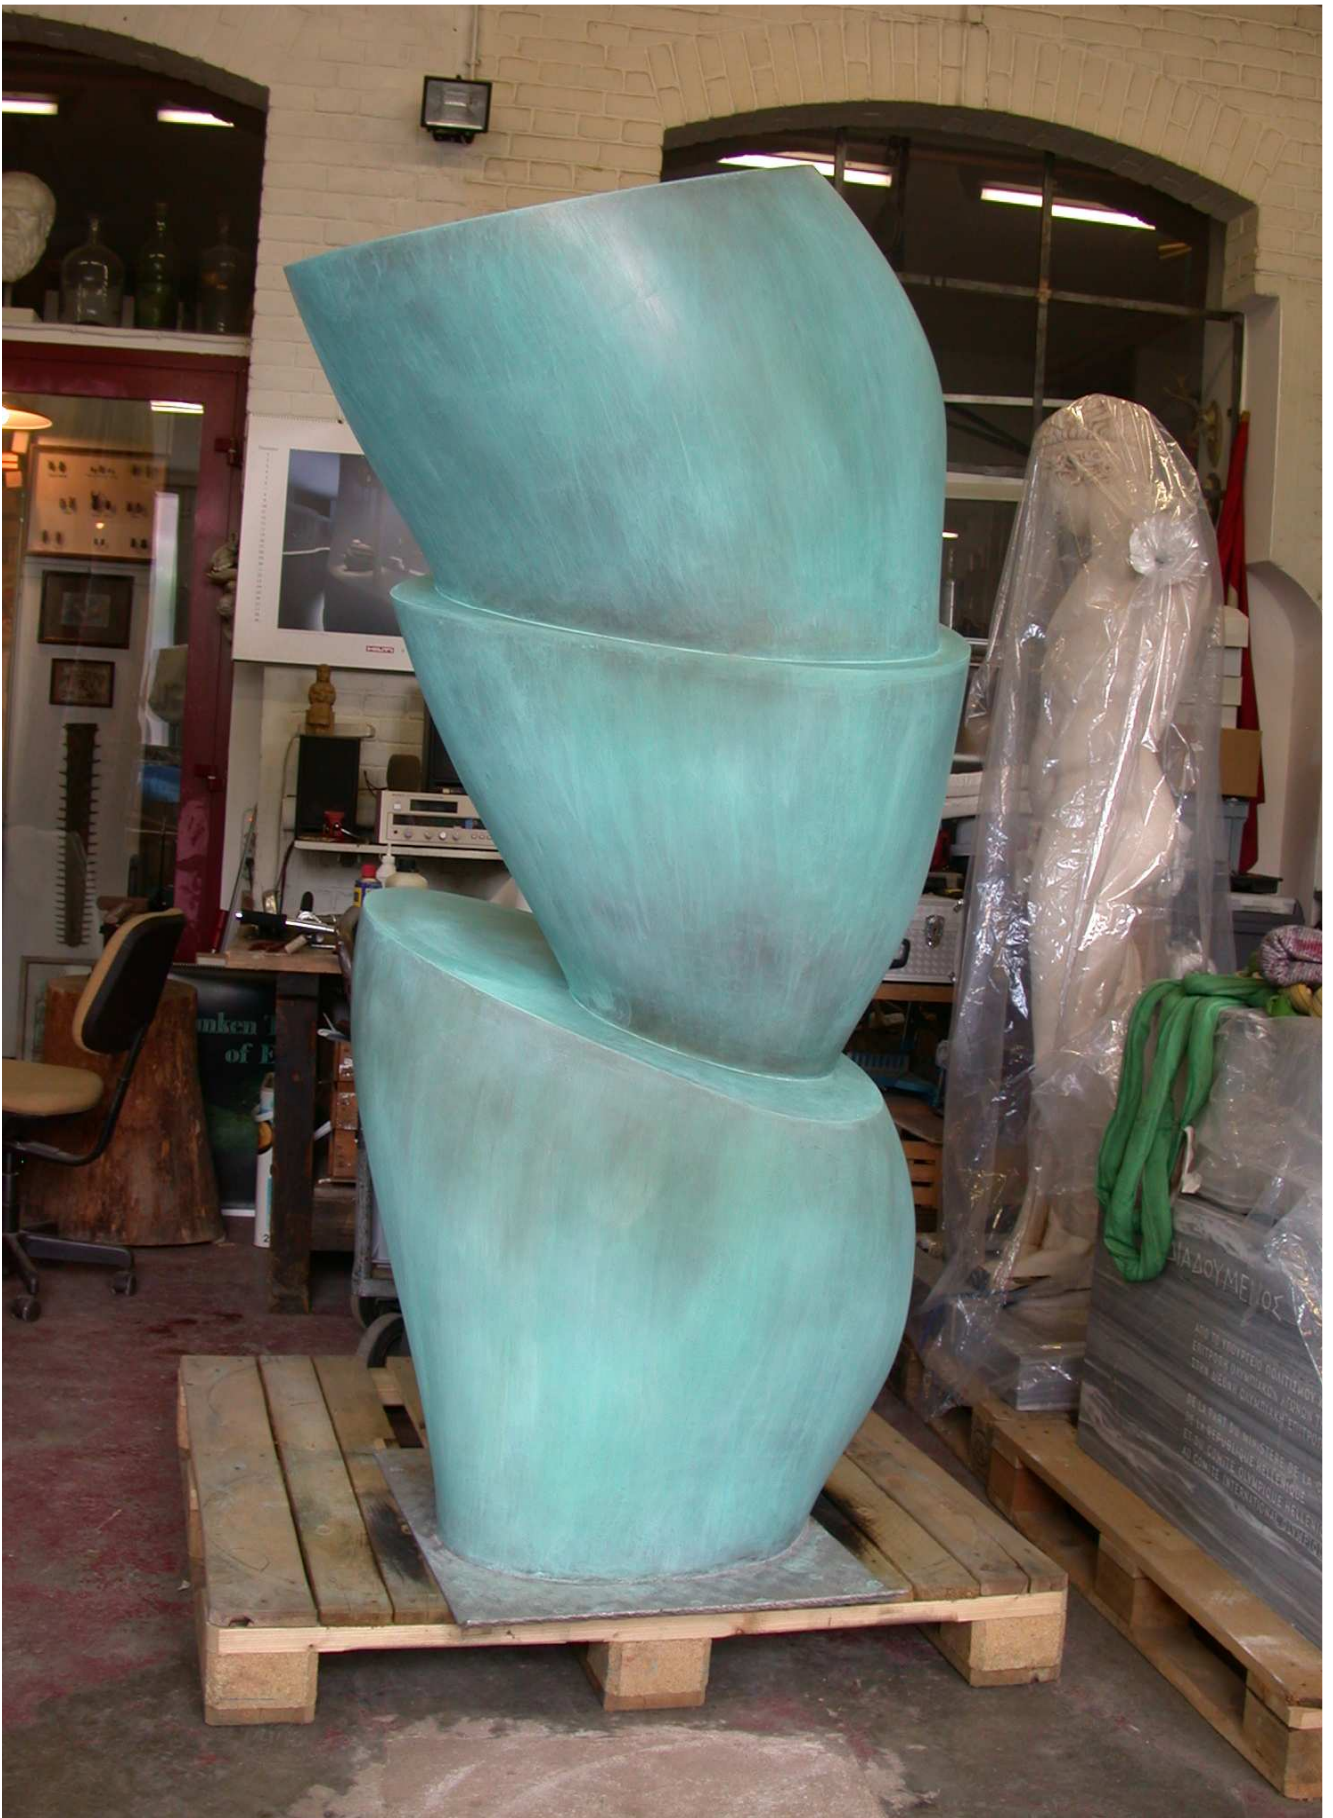
Figure 23: Nach dem Auftrag der ersten grün-blauen Patinierungsschicht.

Figure 24: Nach dem Auftrag der ersten grün-blauen Patinierungsschicht.

5. Warme Patinierung der Oberflächen mit Kupfernitrat, 10%ige wässrige Lösung, bis die Oberflächen eine tiefe blau-grüne Farbe annimmt. Lösung darf leicht zwischen beim Auftragen mit dem Rundpinsel.

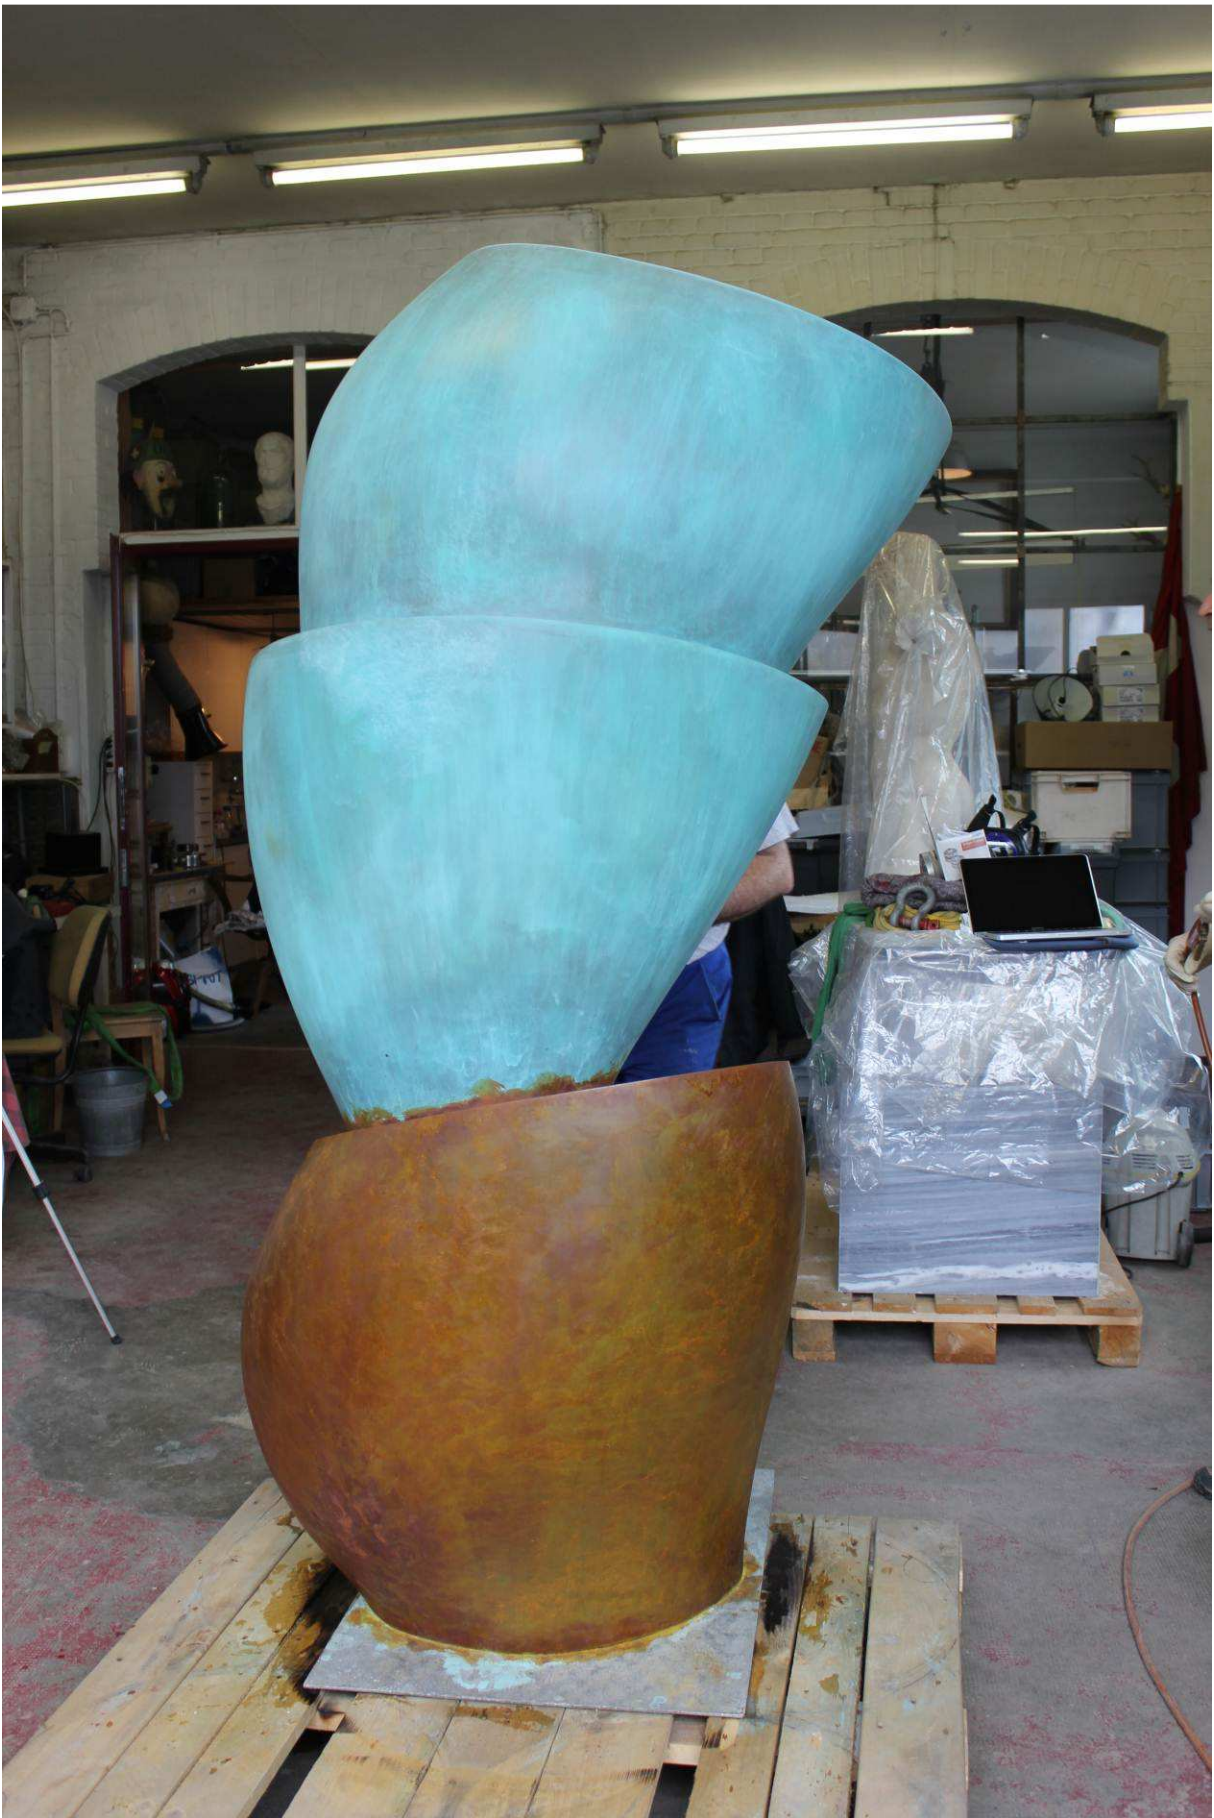
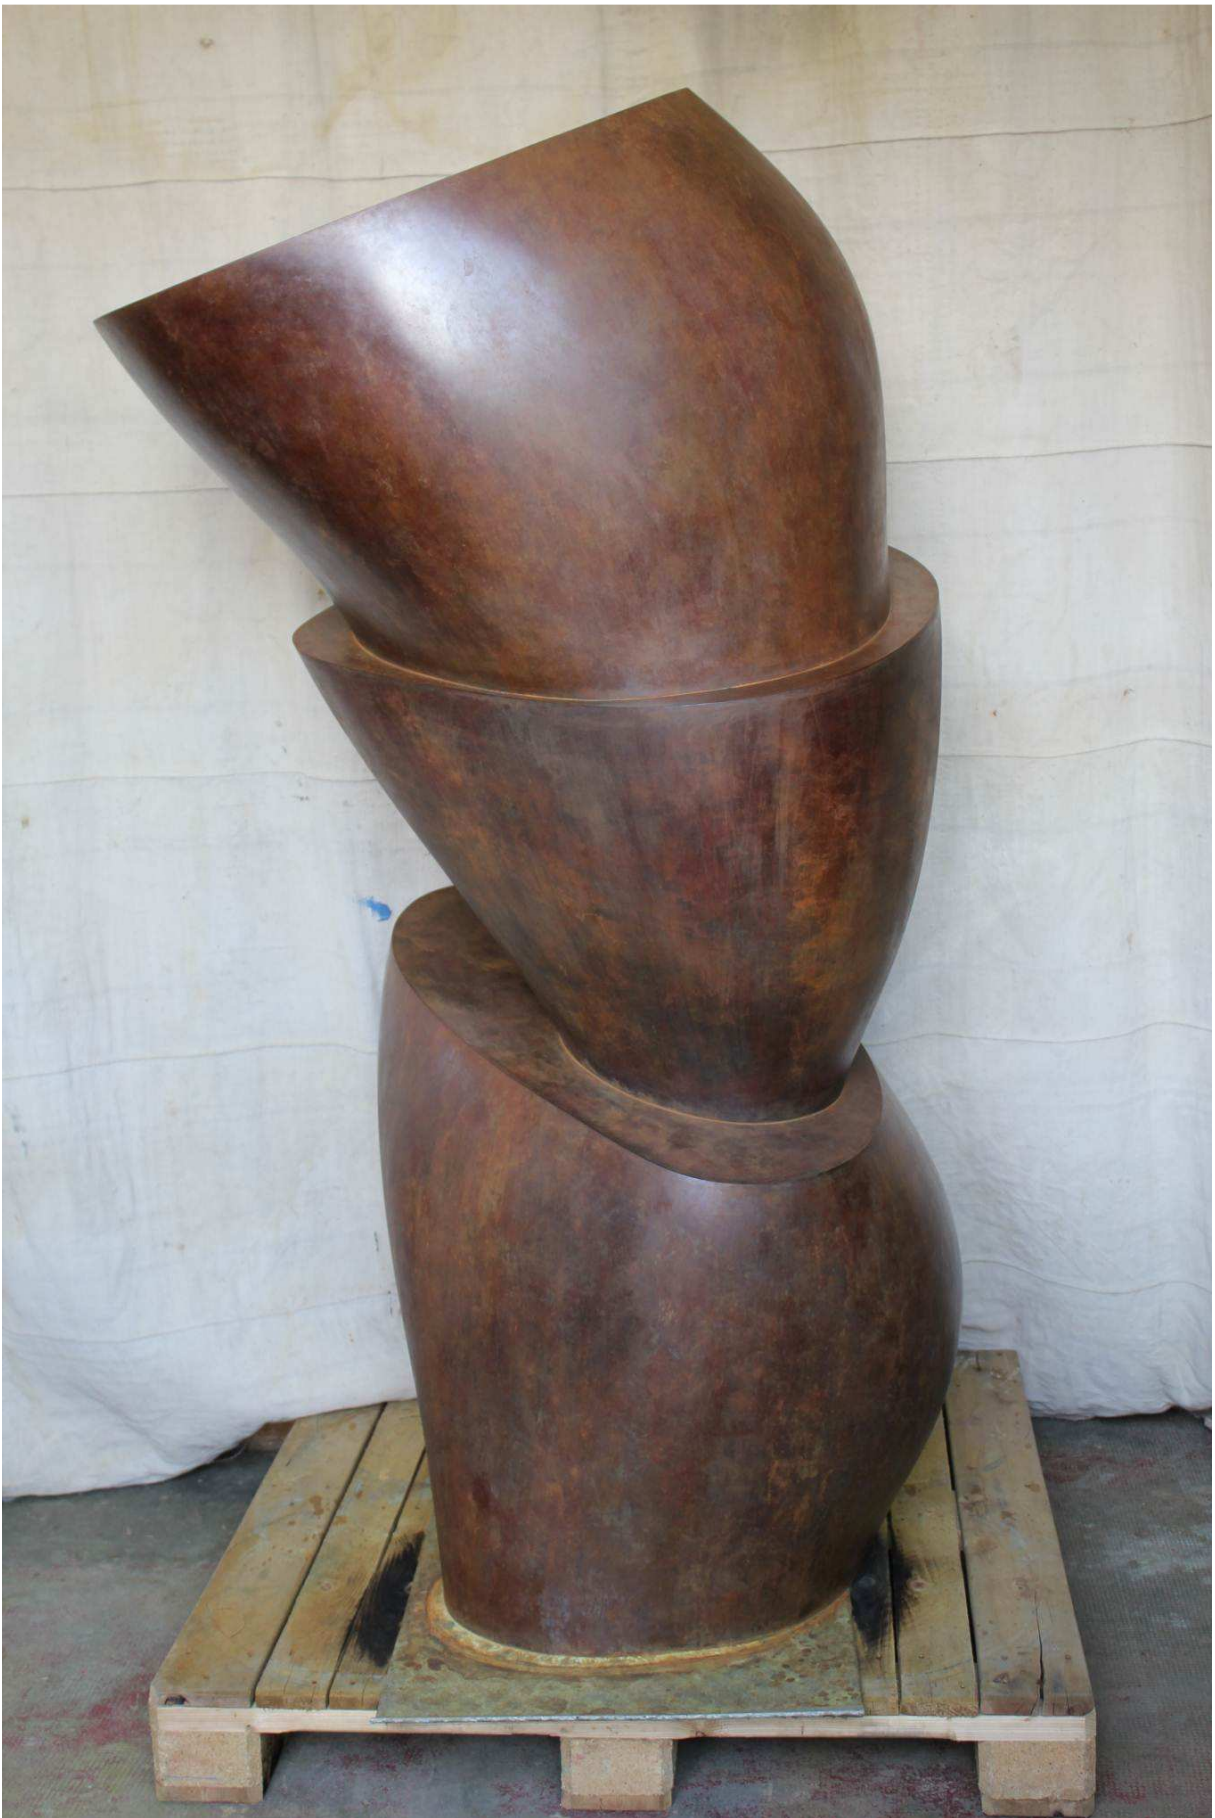
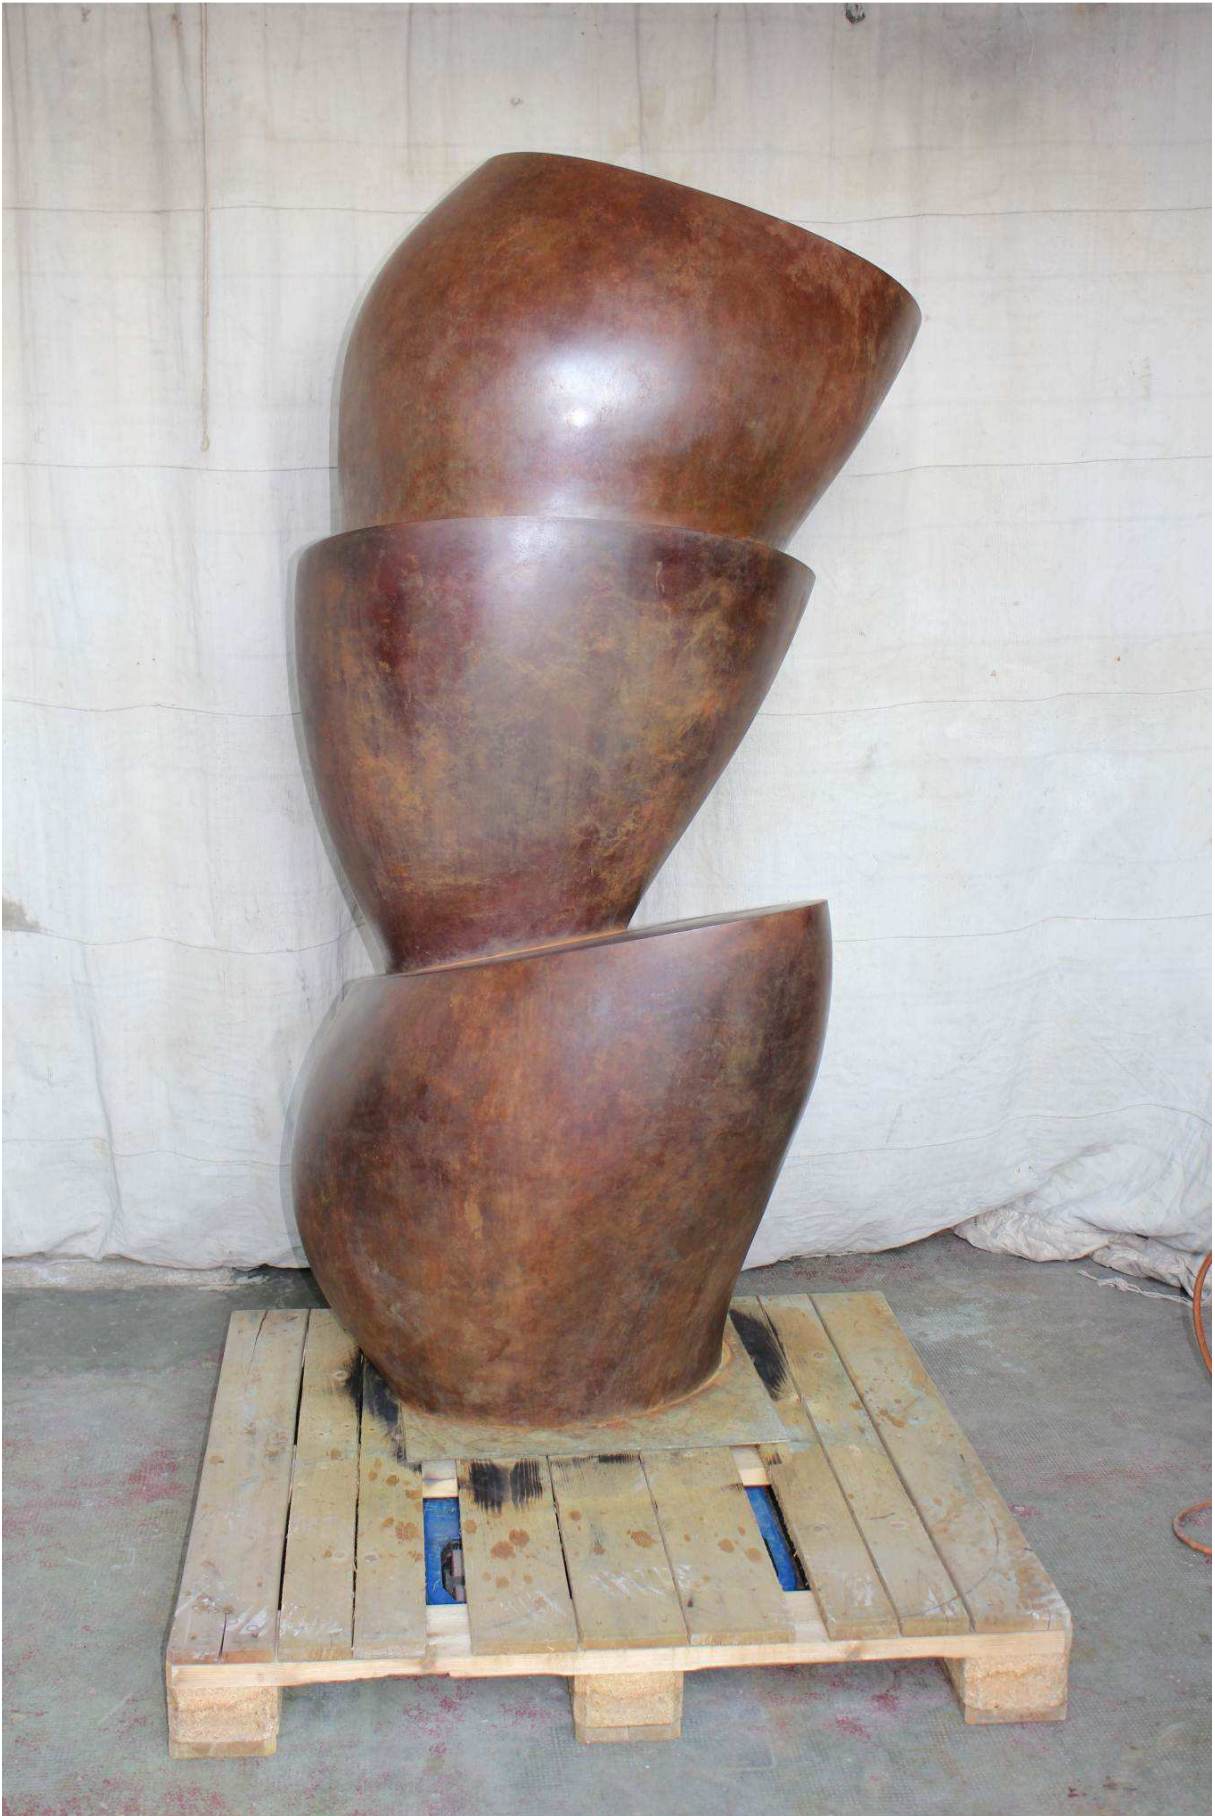
Figure 25: Aufbringung der ersten Schicht der rot-braunen Patina-

Figure 26: Nach dem Auftrag der zweiten rot-braunen Patinierungsschicht.

Figure 27: Nach dem Auftrag der zweiten rot-braunen Patinierungsschicht.

6. Warme Patinierung der Oberflächen mit Ammoniumdichromat, 10%ige wässrige Lösung, mit dem Rundpinsel gestupft, noch ungleichmässig als erste Schicht. Keine Läufer! Lösung darf beim Auftragen nicht

8. Warme Patinierung der Oberflächen mit Ammoniumdichromat, 5- und 10%ige wässrige Lösung und Eisennitrat 10%ige wässrige Lösung, mit Pinsel, schnell gestrichen, als zweite Schicht, gleichmässiger; das Eisennitrat darf nicht allein der Gasflamme ausgesetzt werden: immer eine Lage Ammoniumdichromat hinzufügen und erst dann wieder heizen. Zwischen den Patinierungsschritten gründlich mit Wasser waschen. Eisennitrat liegt nur als Puder auf und muss mit Hilfe des Ammoniumnitrats in die Oberfläche eingearbeitet werden. 1. Oberfläche aufheizen, 2. Eisennitrat auftragen, 3. Ammoniumnitrat mit Wärme auftragen, 4. Waschen. Diesen Prozess mindestens 3mal wiederholen. Es blieben Unregelmässigkeiten in der Patina, die im besten Fall als wolkige Formationen auftreten, in wenigen Fällen aber auch kontrastreich hervortreten.

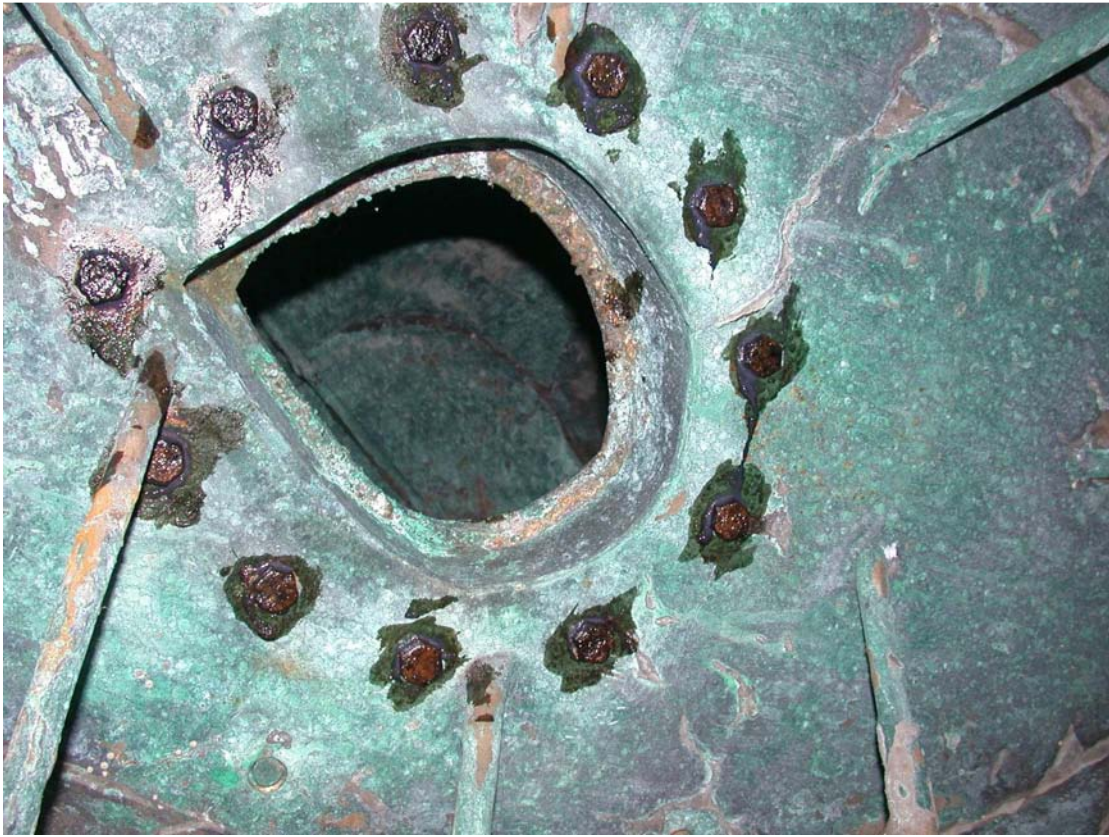
Figure 28: Innenansicht: Behandelte korrodierte Verschraubung.

Beim Ablegen der Skulptur zeigte sich, dass die Stahlschrauben von der offenen Unterseite der Skulptur nur teilweise zu erreichen sind: So sind lediglich die Schraubenköpfe zwischen dem unteren und dem mittleren Gussteil, die nach unten stehen, zu sehen und zu erreichen. Am Stoss zwischen dem mittleren und dem oberen Gussteil konnten von 12 nur 6 Schrauben an ihrem Schraubenkopf erreicht werden. Die nach oben ragenden Schrauben-Enden sowie die Muttern konnten nicht erreicht werden. An den erreichbaren Stahloberflächen wurde die locker aufliegende Korrosion mit Kratzinstrumenten und Stahlbürsten entfernt. Dabei zeigte sich, dass der Zustand der Schrauben noch sehr gut ist und die Beschriftung der Schraubenköpfe noch gut sichtbar ist. Daraufhin wurden alle erreichbaren Oberflächen mit dem Rostumwandler ‚Frameto Rubsori‘ so behandelt, dass die Flüssigkeit schäumte, was eine gute Benetzung der Oberflächen erzeugt.
