Restaurierungsprotokoll

Olivier Berger
AMC Art Metal Conservation GmbH
Pilgerstrasse 2
4055 Basel
Schweiz

Künstler / artist:	Hans Arp

Titel / title:	<i>Schalenbaum - Coupes Superposés</i>	
Titel weitere / other titles:		
Datierung / date:	1960	
Masse / measurements:	198 x 86 x 106 cm	
Inv.Nr.:		
Werkverzeichnis: <i>catalogue raisonnée:</i>		
Besitzer / owner:		
Versicherungswert: <i>value for insurance:</i>		
Technik / technique:	Bronzeguss 2/3 (vegrösserte Plastik von Nr. 87 aus dem Jahr 1947)

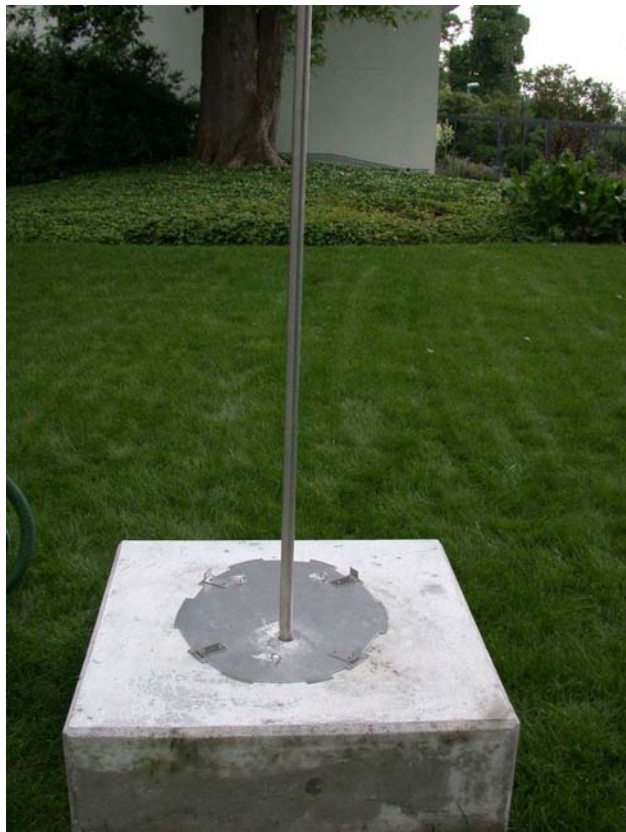
Figure 31: Sockel, Edelstahlrohr zur Sicherung der Skulptur gegen Umfallen und Edelstahlblech auf Sockel zur Unterlüftung des *Schalenbaumes*.

11. Am 20. Juni 2012 wurde der Schalenbaum mit einem Kranlastwagen im Atelier der Firma AMC abgeholt und auf einen Betonsockel in einer Wiese vor die Konzernzentrale der Firma Hoffmann La-Roche gesetzt. Zur Belüftung des Skulptureninneren sowie zur Vermeidung einer erneuten Korrosionskante wurde der Schalenbaum auf ein abgesetztes Stahlblech gesetzt und zur Sicherung gegen Umfallen mit einem im Sockel steckenden Stahlrohr gesichert.
