**"La grande cathédrale"**  
Bronzeskulptur von A. Penalba, 1969/1971

**Restaurationsbericht**  
Mai-Juni 2006

Skulptur von A. Penalba, 1969/1971, Standort im Novartis Campus in Basel

### **Restaurationsbericht**

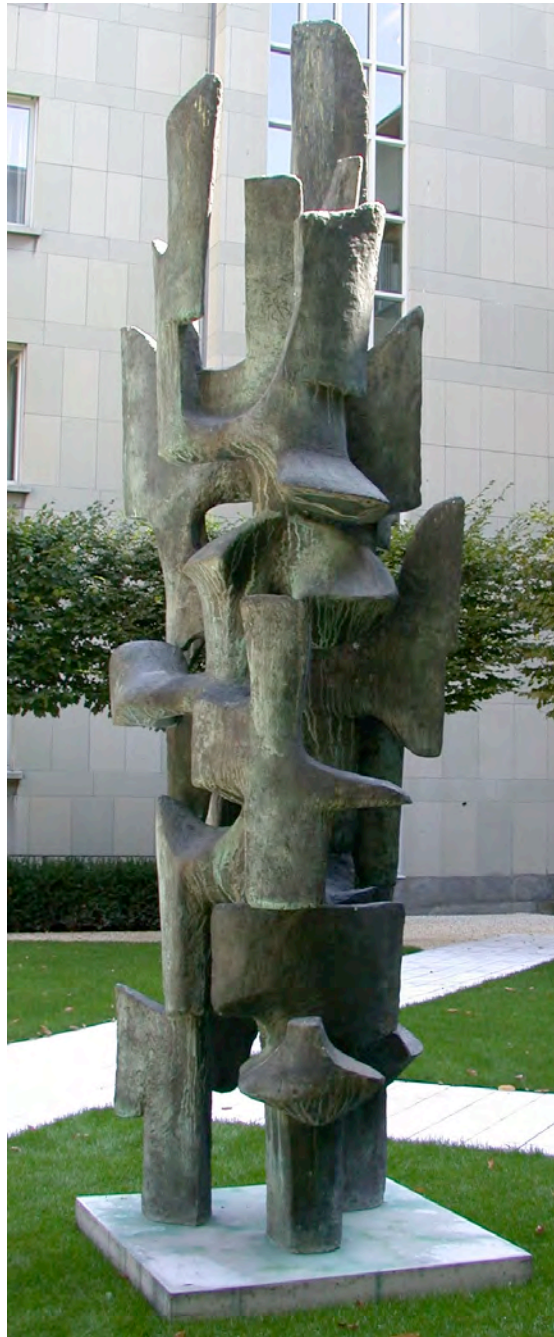
Photo 1: Skulptur vor der Behandlung

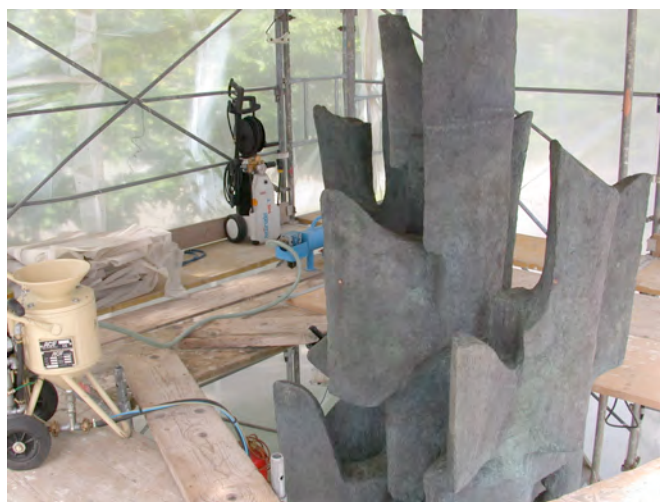
Photo 3: Innenseite der semi-wasserdichten Kabine, oberer Bereich während der Behandlung

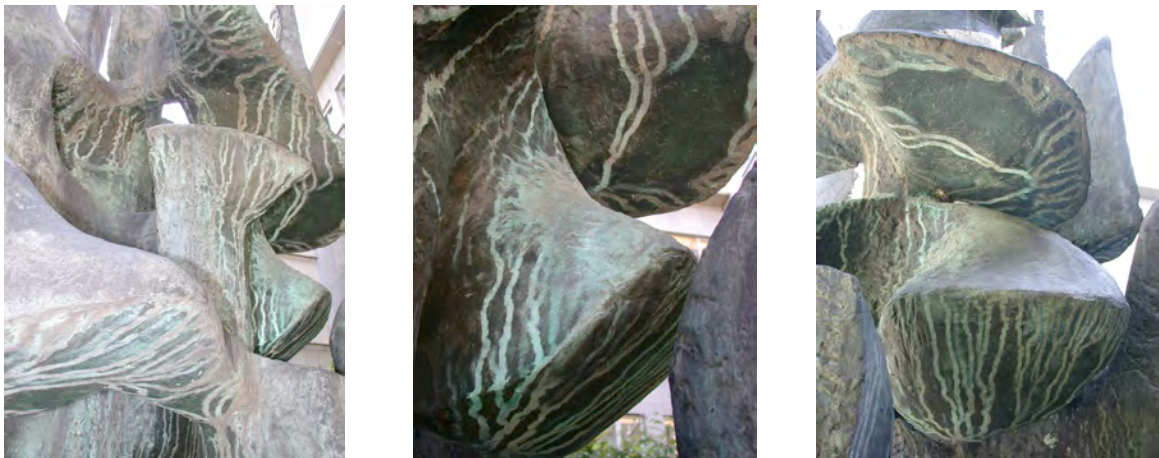
Nebst einer lokalen Korrosion (verursacht durch das Herabfließen von Wasser) kann eine generelle Korrosion an der Skulptur beobachtet werden, welche natürlich stattfindet bei Bronzeskulpturen im Freien. Schädlicher ist kurzfristig eine aktive Korrosion in den Vertiefungen des Reliefs und in den geschweissten Bereichen.

Die Oberfläche ist rau geblieben. Die starken Unebenheiten der Oberfläche wie auch die zahlreichen Reliefs haben die Ansammlung von Staub auf dem gesamten Werk begünstigt. Diese Ansammlung brachte eine permanente Feuchtigkeit an gewissen Stellen mit sich, ein aggressives Milieu hat sich gebildet und eine aktive Korrosion wurde somit begünstigt.

Photos 4, 5 et 6: Details der entstellenden Korrosion

Die Skulptur von 4,5m Höhe und 1,5m Weite besteht aus zusammengeschweissten konkaven Bestandteilen. Die Schweissnähte, die die Bestandteile verbinden, sind sehr porös und weisen zahlreiche Blasen, sowie eine starke Heterogenität der Legierung auf. In diesen Schweisszonen lokalisiert sich die aktive Korrosion vorzugsweise.

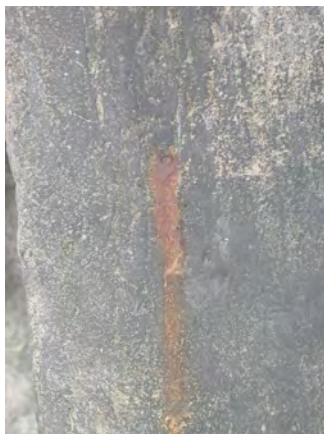
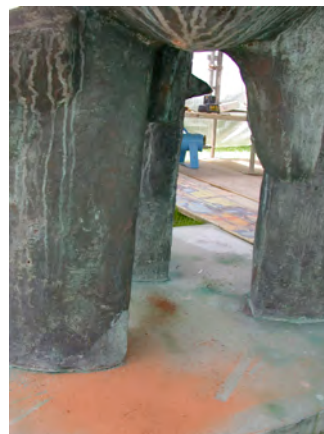
Die Eisenstangen, die zur Aufrechterhaltung des inneren Kerns der Skulptur während des Gusses gedient hatten, wurden nicht entfernt, wie die Probe mit dem Magneten ergeben hat. Die galvanische Korrosion hat den Korrosionsprozess der eisernen Elemente beschleunigt, was zu Fliessspuren von Eisenoxyd auf der Oberfläche geführt hat.

Der innere Kern der Skulptur wurde aus roter Tonerde gefertigt. An zahlreichen Stellen ist der Ton-Kern noch vorhanden. An manchen Stellen ist er trocken und pulverig, an anderen ist er getränkt mit Wasser. Das ist beunruhigend, denn langfristig können das Anschwellen des Kerns wie auch die Korrosion der Eisenstangen die Skulptur rissig machen und ihre strukturelle Stabilität beschädigen.

Photos 7 et 8: Spuren von Eisenoxyd; teilweise Entfernung der roten Tonerde des Kerns

Die Eisenstangen, die der Aufrechterhaltung des Kerns gedient hatten, wurden aufgebohrt. Messing- und Kupferstangen mit verschiedenen Durchmessern wurden eingefügt und dann verschmiedet.

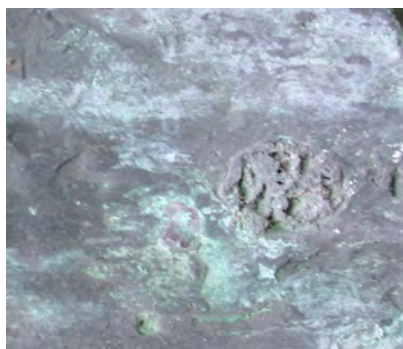
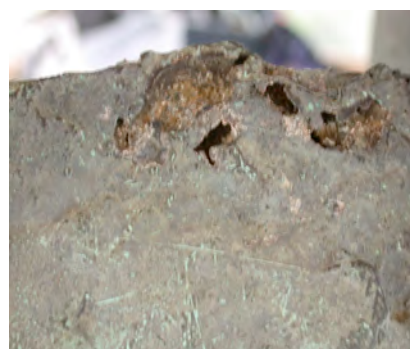
Fehler im Guss (Blasen und Lunker im Material) haben Löcher und Vertiefungen auf der gesamten Skulptur gebildet. Nur wenige der Fehler wurden auf fachgerechte Art behoben. Einzig ein paar Löcher sind mit Bronzestangen zugemacht worden. Die übrigen Risse und andere Löcher sind nicht geflickt worden. Allerdings sind gewisse Löcher mit Fensterkitt, andere Schadstellen mit gefärbtem Wachs aufgefüllt worden. Dieses nur wenig hitzebeständige Wachs ist um die Stelle des Auftrags gewandert und hat unschöne schwarze schmierige Strahlen hinterlassen.

Der innere Kern muss sich während des Gusses bewegt haben, was die Risse und die unregelmässige Materialstärke an gewissen Stellen der Skulptur erklärt. Weitere Risse sind auf ein Zusammenziehen des Metalls beim Abkühlen nach dem Guss zurückzuführen. Die Schmelzarbeit wurde unsorgfältig ausgeführt, die Oberflächenbehandlung nach dem Guss ist nur sehr grob. Die Ausbesserungen der Löcher, das Entfernen von Stiften, die Mängel und Guss Spuren sind noch gut sichtbar, und eine Politur hat nicht stattgefunden.

Photos 9 et 10: Fehler im Guss, Blasen und fehlendes Material, Löcher und Krater.

Das Wachs und der Fensterkitt wurden entfernt. Die Löcher, die die Skulptur durchdringen, wurden durch dasselbe Verfahren gestopft, zum Teil mit Hilfe von Zugabe von gefärbtem Epoxydharz.

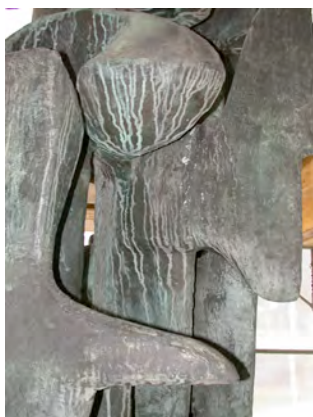
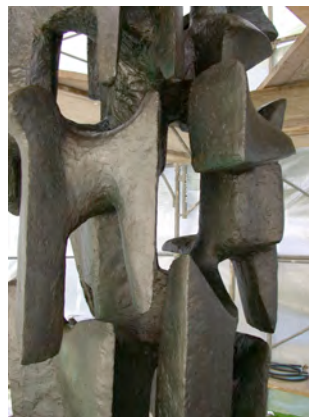
Photos 15 et 16: Skulptur vor und nach der Behandlung

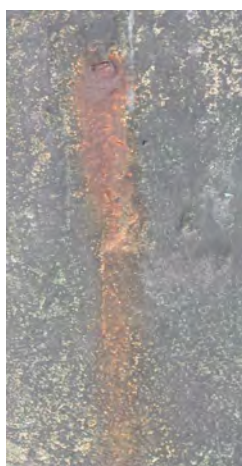
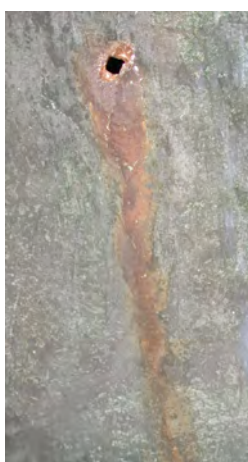
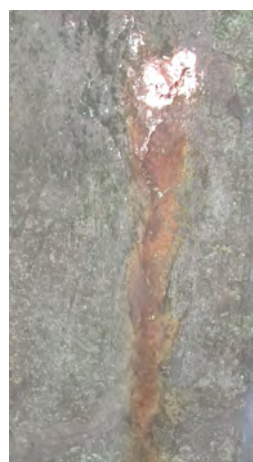
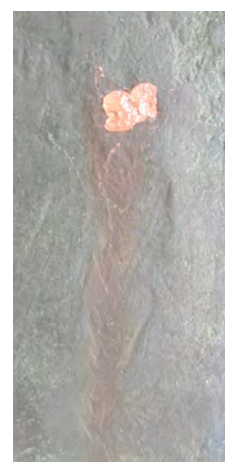
Photos 17, 18, 19 et 20: Eisenstab vor der Behandlung, nach der Bohrung, eingefügter und geschmiedeter Kupferstab, weniger deutliche Fließspuren nach der Sandstrahlung

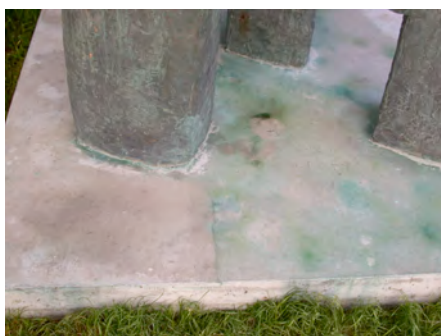
Das Herunterlaufen von mit Korrosionsprodukten der Bronze angereicherten Wassers hat den Betonsockel verfärbt. Das poröse Material ist mit Kupfersalzen getränkt, was zu unschönen grünen Flecken geführt hat. Wir haben die Kupfersalze mit Hilfe von Umschlägen mit chemischen Produkten, die sich mit den Salzen verbinden (Ammoniak und EDTA mit PH-Wert 7), entfernt.

Photo 21: Behandlung zur Entfernung des Kupfersalzes in Gange
