Art Metal Conservation GmbH

Basel, 24 août 2006

Rapport de restauration concernant la restauration d'un ensemble de céramique et de plâtre de Pablo Picasso

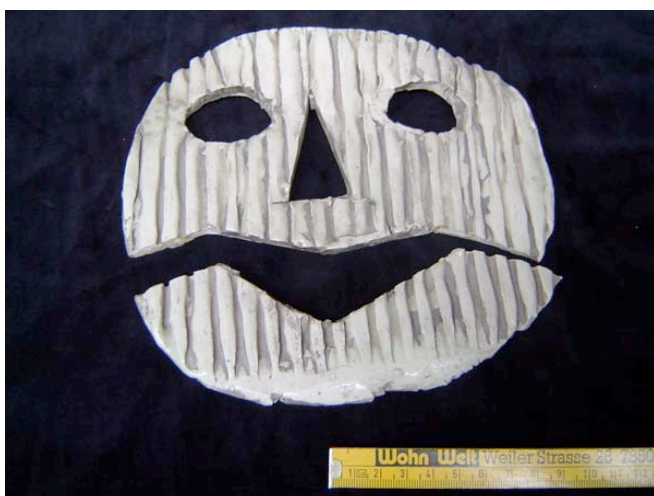
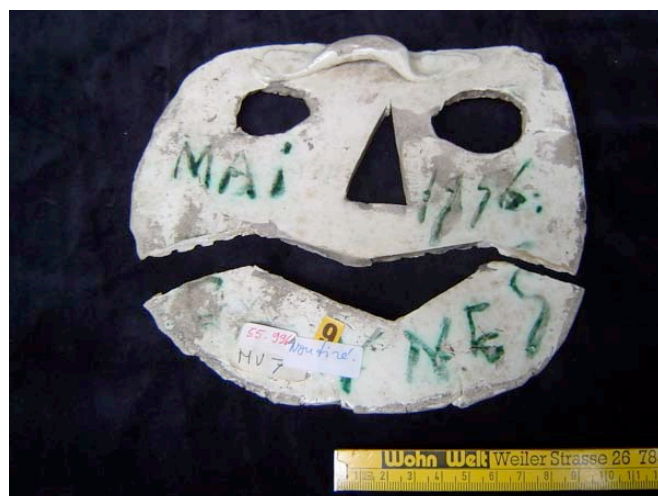
Nombre de fragments: 2

Lacunes: quelques éclats le long des lignes de cassure.

Etat de conservation: la matière est en bon état. L'objet est très encrassé. Léger décalage dû à la libération de tensions après la casse : les fragments ne s'ajustent pas parfaitement.

Interventions antérieures: ancien collage qui a cédé. Quatre étiquettes collées sur le revers.

Avant traitement

Nettoyage: Enlèvement des étiquettes à l'aide d'acétone.

Nettoyage de la surface avec eau-éthanol (50:50) et cotons-tiges puis avec générateur de vapeur.

Enlèvement des résidus de colle de l'ancien remontage à l'aide d'acétone et de coton-tiges + pointe du scalpel.

Consolidation: des tranches avant collage : avec une résine acrylique (Paraloïd B72) diluée à 5 % puis à 10 % dans acétone-éthanol (85:15).

Collage: par contact avec une résine époxyde à deux composants (Hxtal NYL-1), épaissie avant application.

Bouchages: Hxtal NYL-1 + talc de Venise

Réintégration picturale: avec peinture et vernis acrylo-polyuréthane (Autocryl blanc et MS 3000 - Sikkens) + durcisseur (Hardener 1.2.3 – Sikkens) + diluant (Thinner Slow 1.2.3 - Sikkens) + pigments secs.

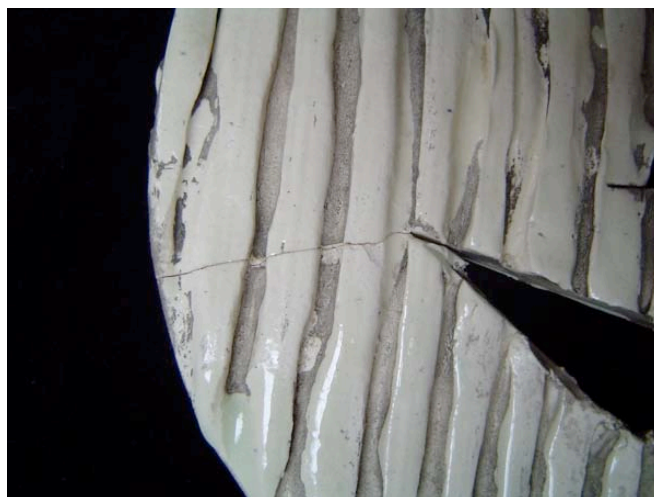
Après collage

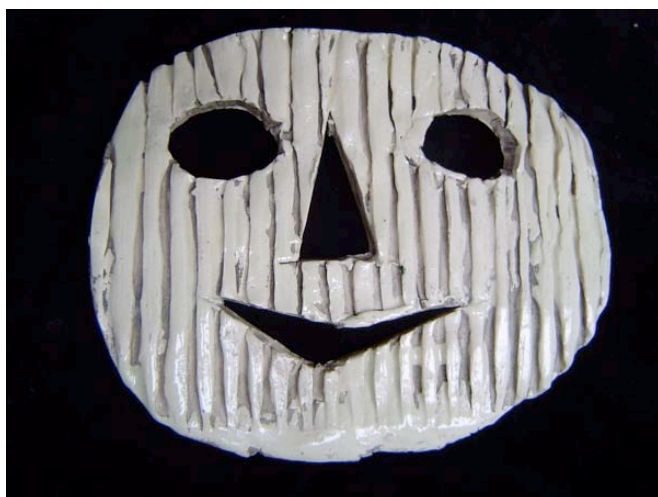
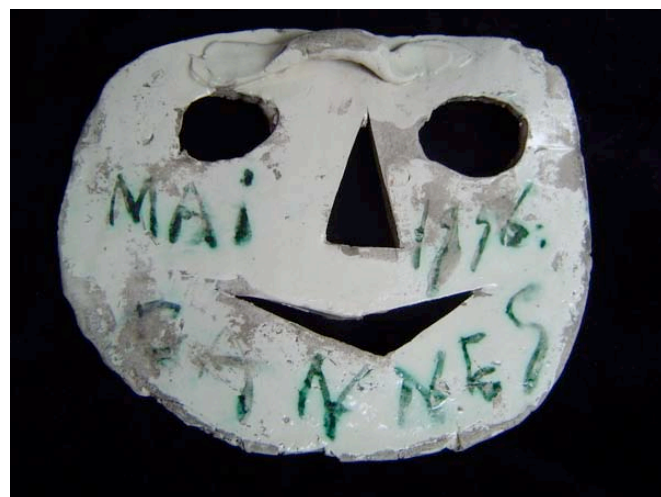
Après traitement

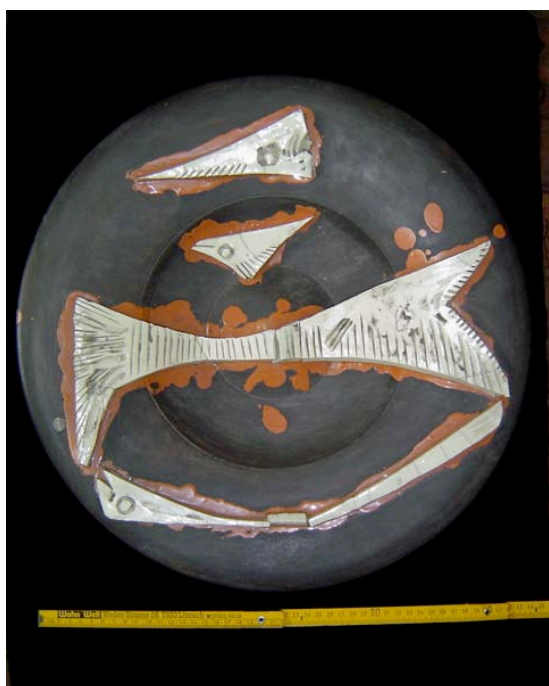
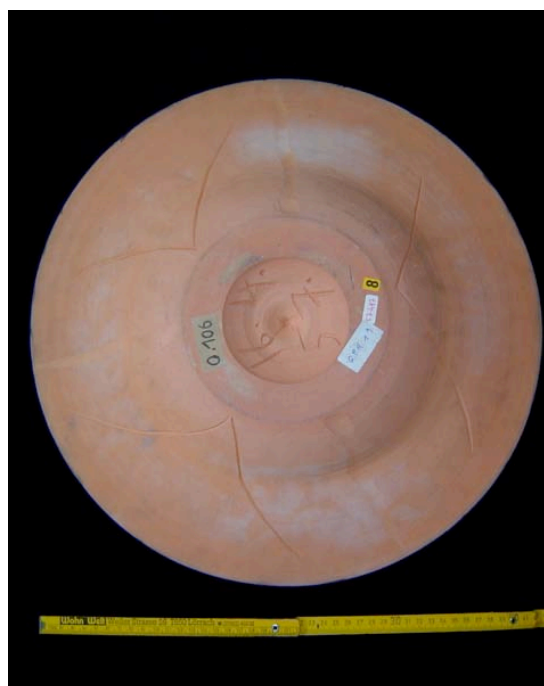
CONSTAT D'ETAT:**Nombre de fragments:** l'objet n'est pas fragmenté.**Lacunes:** Deux petites lacunes au niveau du poisson central.**Etat de conservation:** la matière est en bon état. La pièce présente plusieurs défauts de cuisson au niveau des poissons: quelques fêlures ainsi que plusieurs zones qui se sont fragmentées et ressoudées lors de la cuisson avec la fusion de la glaçure. La pièce est très encrassée.**Interventions antérieures:** Quatre étiquettes collées sur le revers.

Avant traitement

Nettoyage: Dépoussiérage à l'aide d'une brosse souple et d'un aspirateur.

Enlèvement des étiquettes à l'aide d'acétone et d'eau chaude. Atténuation des traces laissées par celles-ci avec du trichloréthylène.

Nettoyage de la surface de l'objet avec eau-éthanol (50:50) et cotons-tiges.

Bouchages: mastic polyester (FEW – Vosschemie)

Réintégration picturale: avec peinture et vernis acrylo-polyuréthane (Autocryl blanc et MS 3000 - Sikkens) + durcisseur (Hardener 1.2.3 – Sikkens) + diluant (Thinner Slow 1.2.3 - Sikkens) + pigments secs.

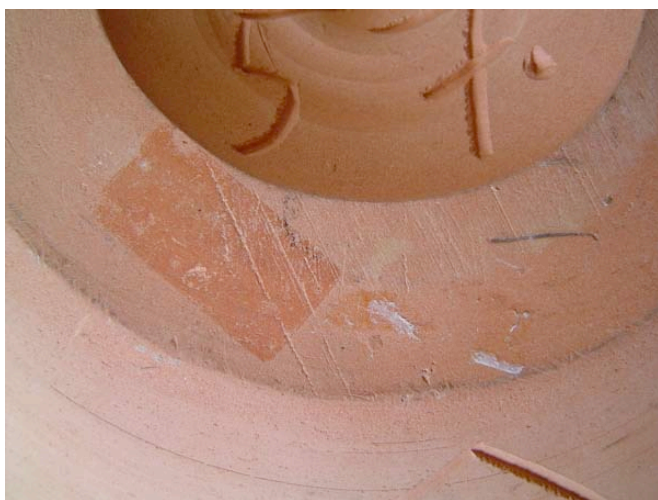
**Enlèvement de l'étiquette
l'étiquette**

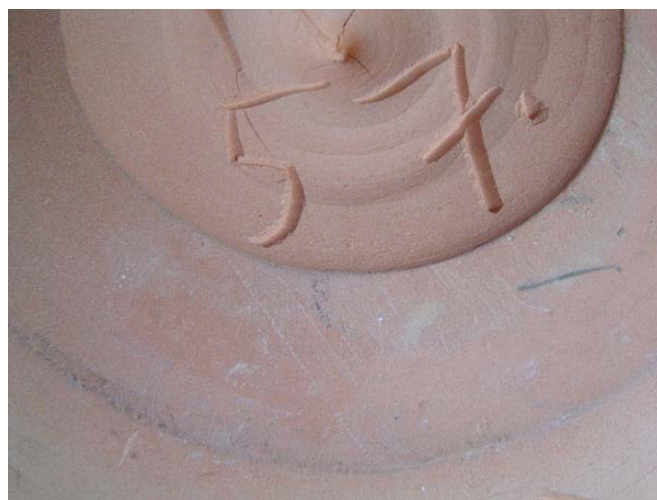
**Atténuation de la trace de
l'étiquette**

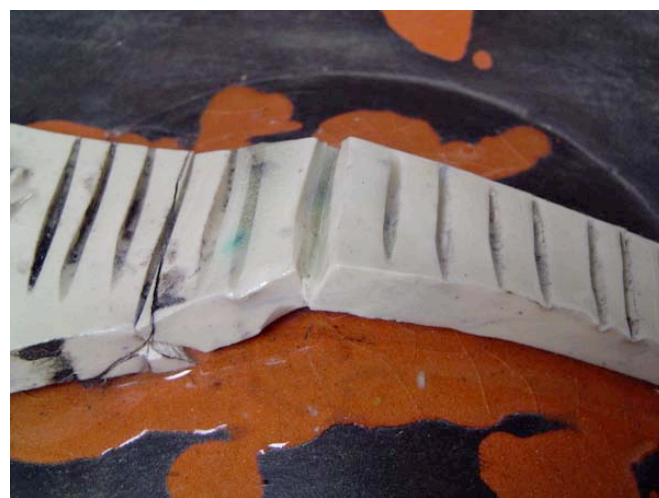
Après bouchage et retouche illusionniste

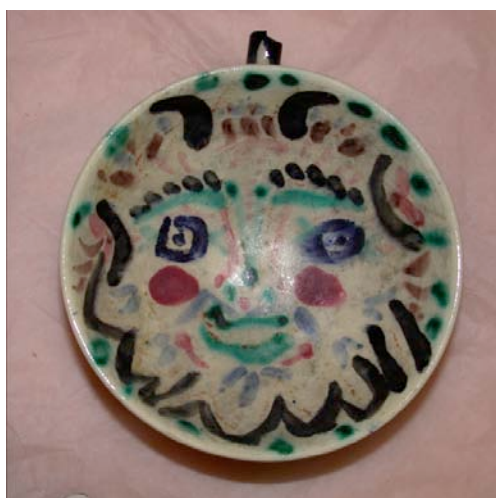
Nombre de fragments: 4

Lacunes: quelques éclats le long des lignes de cassure. Deux manques de glaçure sur le pied (= défaut de cuisson?).

Etat de conservation: la matière est en bon état. La tasse est très encrassée, principalement à l'intérieur.

Interventions antérieures: Trois étiquettes collées sur le revers.

Avant traitement

Nettoyage: Enlèvement des étiquettes à l'aide d'acétone.
Nettoyage de la surface avec eau-éthanol (50:50) et cotons-tiges.

Consolidation: des tranches avant collage : avec une résine acrylique (Paraloïd B72) diluée à 5 % puis à 10 % dans acétone-éthanol (85:15).

Collage: par contact avec une résine époxyde à deux composants (Hxtal NYL-1), épaissie avant application.

Bouchages: Hxtal NYL-1 + silice micronisée + pigments secs.

Réintégration picturale: avec peinture et vernis acrylo-polyuréthane (Autocryl blanc et MS 3000 - Sikkens) + durcisseur (Hardener 1.2.3 – Sikkens) + diluant (Thinner Slow 1.2.3 - Sikkens) + pigments secs.

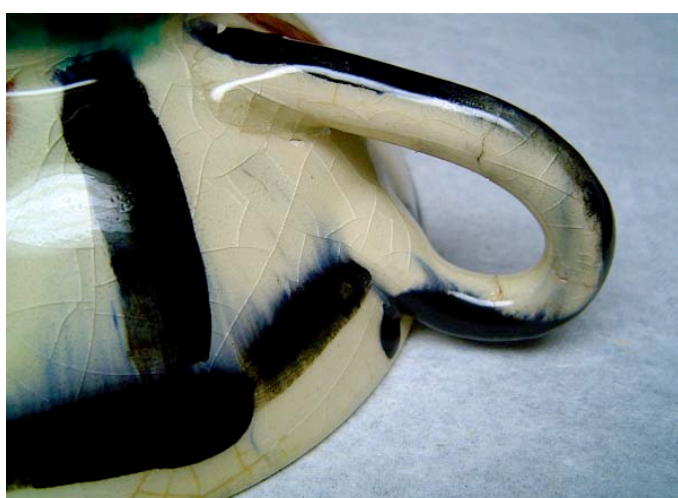
Anse après nettoyage et collage

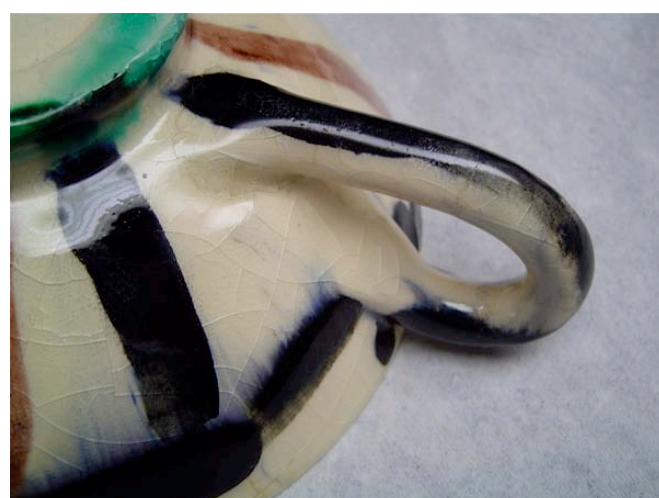
Anse après retouche

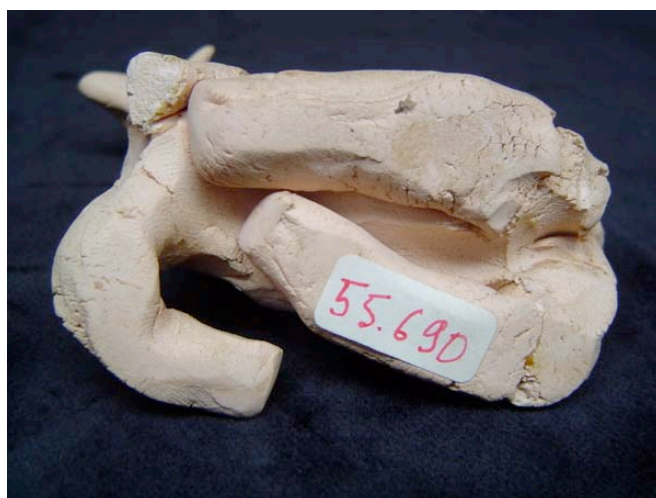
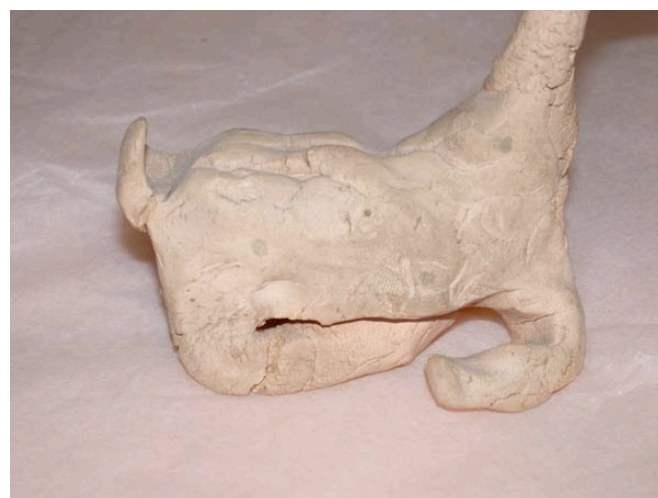
Nombre de fragments: 4

Lacunes: quelques éclats le long des lignes de cassure. Une corne est manquante.

Etat de conservation: la matière est en bon état. L'objet est très encrassé.

Interventions antérieures: ancien collage de la patte avant gauche qui a cédé. Les deux pattes arrières et l'oreille droite ont été cassées et recollées avec un adhésif sensible à l'acétone. Une étiquette est collée sur une des pattes.

Avant traitement

Nettoyage: Enlèvement de l'étiquette avec de l'acétone.

Dépoussiérage à l'aide d'un aspirateur et d'une brosse souple. Nettoyage de la surface avec eau-éthanol (50:50) et cotons-tiges.

Démontage: avec des compresses d'acétone.

Consolidation: des tranches avant collage : avec une résine acrylique (Paraloïd B72) diluée à 5 % puis à 10 % dans acétone-éthanol (85:15).

Collage: par contact avec du Paraloïd B72 dilué à 47 % dans l'acétone + 0,1 % de silice micronisée.

Bouchages: avec un enduit de bouchage prêt à l'emploi (Polyfilla – enduit de rebouchage intérieur) mélangé avec du kaolin (2:1) + pigments secs

Réintégration picturale: avec des peintures acryliques prêtes à l'emploi (Golden) + blanc de Meudon. Quelques zones de retouche à l'aquarelle.

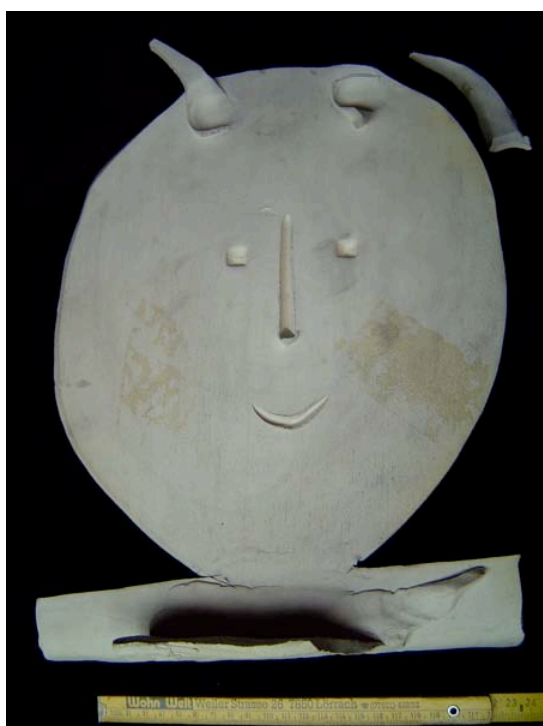
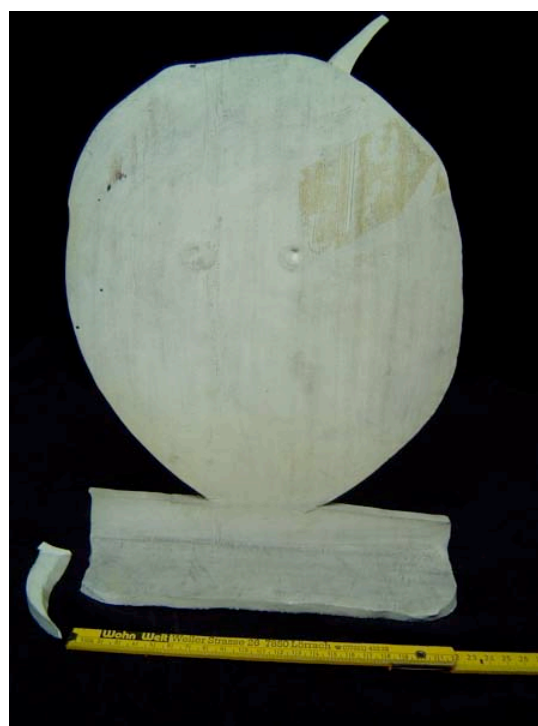
Nombre de fragments: 2, la corne gauche est cassée.

Lacunes: quelques éclats le long de la ligne de cassure. Les extrémités des cornes sont manquantes.

Etat de conservation: la matière est en bon état. L'objet est très encrassé. Plusieurs larges traces de ruban adhésifs sont visibles sur la surface.

Interventions antérieures: Trois étiquettes sont collées sur le fond.

Avant traitement

Nettoyage: Enlèvement des étiquettes avec de l'acétone. Enlèvement des traces de rubans adhésifs avec de l'acétone et du trichloréthylène.

Dépoussiérage à l'aide d'un aspirateur. Nettoyage de la surface avec un générateur de vapeur.

Consolidation: des tranches avant collage : avec une résine acrylique (Paraloïd B72) diluée à 5 % puis à 10 % dans acétone-éthanol (85:15).

Collage: par contact avec une résine époxyde à deux composants (Araldite Standard).

Bouchages: avec un enduit de bouchage prêt à l'emploi (Polyfilla – enduit de rebouchage intérieur) mélangé avec du kaolin (2:1) + pigments secs

Réintégration picturale: avec des peintures acryliques prêtes à l'emploi (Golden) + blanc de Meudon. Quelques zones de retouche à l'aquarelle.

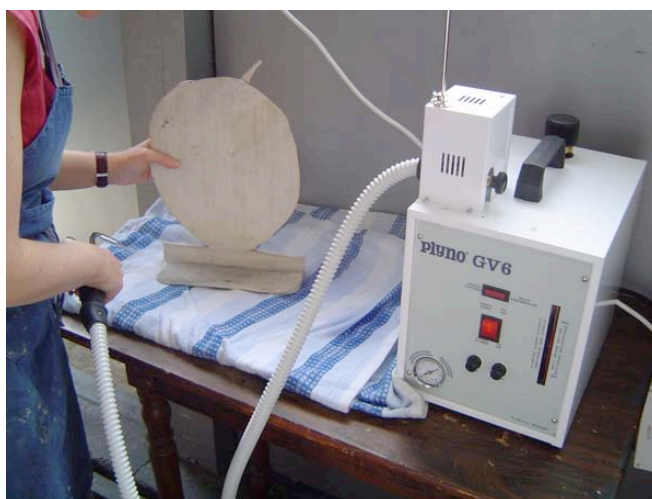
Nettoyage à l'aide du générateur de vapeur

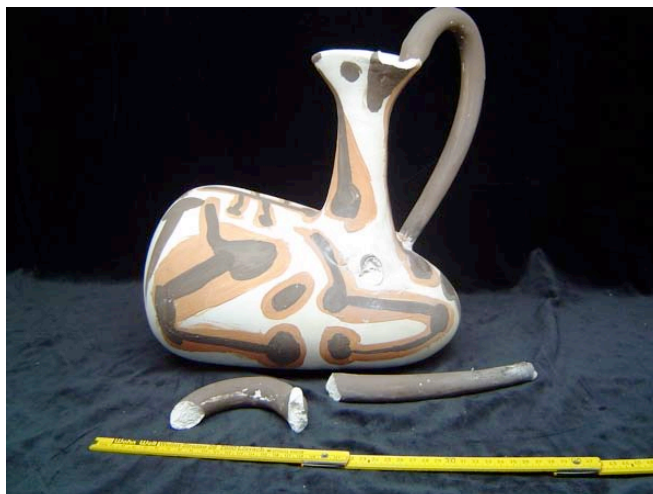
Nombre de fragments: 3, une des anses est cassée en deux morceaux.

Lacunes: quelques éclats le long des lignes de cassure.

Etat de conservation: L'objet est très encrassé. Présence de petites taches sur la surface. Quelques fissures sont visibles sur une des anses, au niveau du raccord de l'anse et de la lèvre et au niveau du raccord de l'anse et de la panse.

Interventions antérieures: L'anse qui paraît entière présente en réalité un défaut de cuisson qui a été masqué par un bouchage largement débordant au raccord de l'anse et de la panse ainsi qu'une retouche sensible à l'éthanol et à l'acétone (= gomme-laque?). Ce bouchage commence à se fissurer.

L'anse qui est cassée montre les traces d'une restauration identique. Suite à ces anciennes interventions, le vase est couvert à plusieurs endroits de zones grises correspondant aux poussières provoquées lors du ponçage du matériau de bouchage.

Trois étiquettes sont présentes sur la lèvre intérieure, une inscription au crayon et une autre à l'encre de Chine noire sur le fond, directement sur l'objet.

Avant traitement

Nettoyage: Enlèvement des étiquettes avec de l'acétone. Dépoussiérage à l'aide d'un aspirateur et d'une brosse souple. Nettoyage de la surface avec eau-éthanol (50:50) + coton-tige.

Consolidation: des tranches avant collage : avec une résine acrylique (Paraloïd B72) diluée à 5 % puis à 10 % dans acétone-éthanol (85:15).

Collage: par contact avec une résine époxyde à deux composants (Araldite Standard).

Bouchages: avec une résine époxyde à deux composants (Hxtal NYL-1) chargée avec des microbilles de verre

Réintégration picturale: avec des peintures acryliques prêtes à l'emploi (Golden) + blanc de Meudon. Quelques zones de retouche à l'aquarelle.

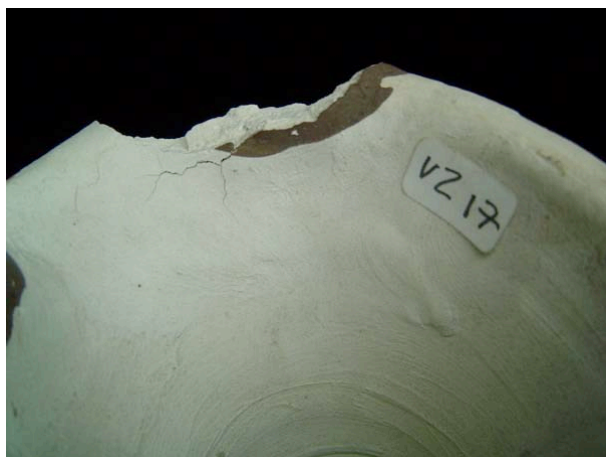
**Avant traitement
retouche**

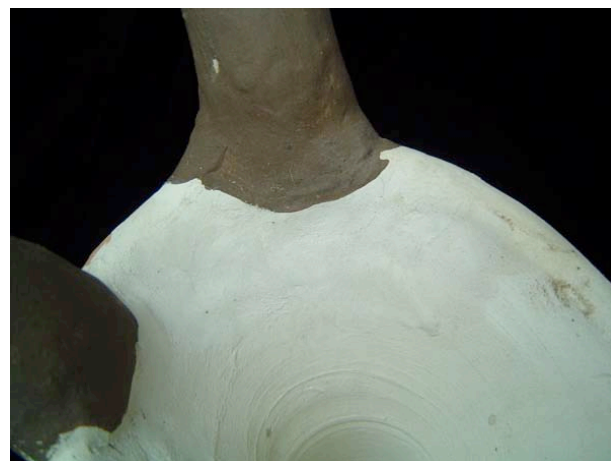
**Après collage de l'anse, bouchage et
retouche**

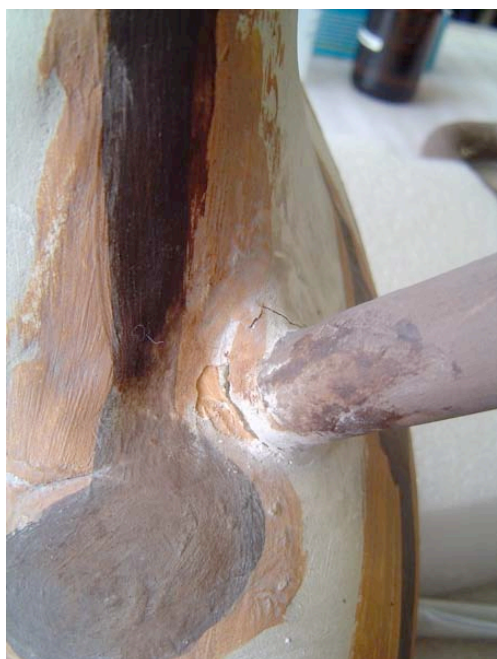
Avant traitement

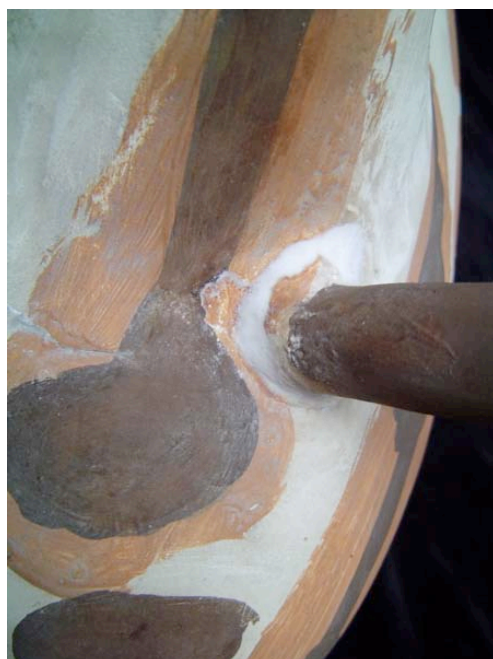
Après collage et bouchage

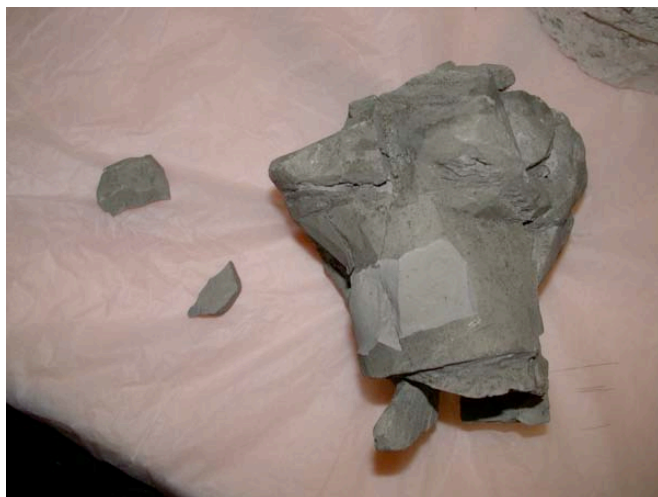
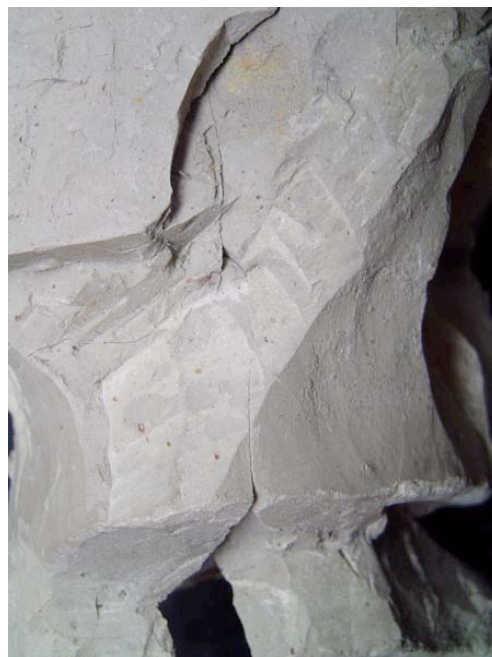
Nombre de fragments: 3 + 1 fragment cassé mais enchassé dans la tête.

Lacunes: Perte ancienne de nombreux fragments (notamment sur le haut de la tête) ce qui empêche une bonne lisibilité de l'oeuvre. Une lacune également dans le bas + quelques éclats manquants.

Etat de conservation: La matière est très fragile. Présence de plusieurs fissures.

Interventions antérieures: Trois étiquettes sont collées sur le fond.

Avant traitement

Nettoyage: Enlèvement des étiquettes avec de l'acétone.

Consolidation: des tranches avant collage : avec une résine acrylique (Paraloïd B72) diluée à 5 % puis à 10 % dans du paraxylène.

Collage: du fragments enchassé par infiltration à la seringue de Praloïd B72 dilué à 20% dans l'acétone. Collage des deux fragments détachés par contact avec du Paraloïd B72 dilué à 47% dans l'acétone + 0,1 % de silice micronisée.

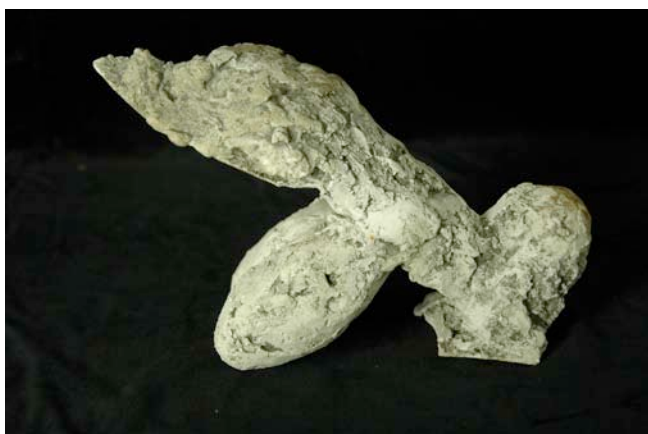
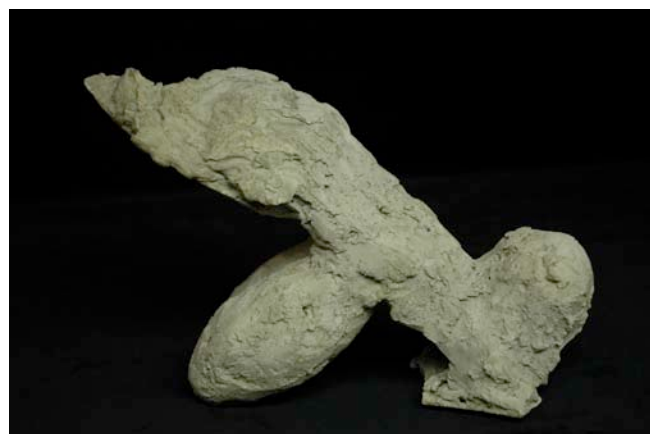
**Matériaux et analyse technologique:** Plâtre direct, sur armature métallique. Du papier journal affleure sur le côté droit de l'objet. Le côté gauche a été imbibé d'un produit (gomme laque diluée? geste intentionnel ou accidentel? Ce produit sera conservé)**Datation:** 1931-32**Dimensions:** Hauteur : 15cm
Largeur : 22cm
Profondeur : 10cm**CONSTAT D'ETAT:****Lacunes:** Traces d'arrachement à l'extrémité haute de l'œuvre**Etat de conservation:** Très empoussiéré et encrassé. Nombreuses taches de rouille perçant en surface**But de l'intervention:** Redonner à l'objet une cohésion esthétique en atténuant les taches de rouille qui en gênent la lisibilité.**Proposition de traitement:**

Avant traitement

TRAITEMENT DE CONSERVATION-RESTAURATION:**Nettoyage général :** Dépoussiérage au pinceau doux et aspiration contrôlée; coton imbibé d'alcool**Atténuation des taches de rouille :** Utilisation de complexant des oxydes de fer (bifluorure d'ammonium, citrate d'ammonium), rinçage puis retouche (Paraloïd B 72 et pigments)**OBSERVATIONS GENERALES:****Manipulation:** par le centre de gravité de l'objet**Nettoyage:** dépoussiérage léger et régulier au pinceau très doux**Réversibilité:** acétone (retouche)

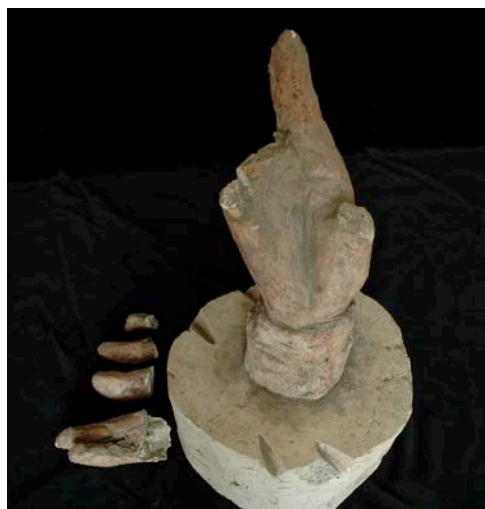
**Matériaux et analyse technologique:** Plâtre teinté en brun-rose. La technique de réalisation peut être soit un plâtre direct soit un moulage d'une terre. Armature en bois (affleure sous le pouce, au niveau d'une fissure rebouchée anciennement à la terre). La base en tronçon de cylindre semble avoir été ajoutée pour le moulage avant coulée du bronze (pas de base dans la catalogue raisonné des sculptures, et les 5 'clés' de moulage dans la base attestent de son utilité pour un moulage). La patine brun-rose semble avoir été ajoutée en même temps ou après la base (débordement de cette patine sur la base).**Datation:** 1943**Dimensions:** Hauteur : 32,5cm
Largeur : 19,5cm
Profondeur : 19,5cm**CONSTAT D'ETAT:****Nombre de fragments:** 4**Lacunes:** à la base des doigts, au niveau des joints de fracture**Etat de conservation:** Le pouce, le majeur, l'annulaire et l'auriculaire sont cassés. La main est désolidarisée de la base. Fortement empoussiéré et encrassé.**Interventions antérieures:** la patine rose est contemporaine ou postérieure à la base en tronçon de cylindre (voir 'matériaux et analyse technologique').**But de l'intervention:** Redonner à l'œuvre une cohérence structurelle et esthétique**Proposition de traitement:**

Avant traitement

Nettoyage : Dépoussiérage au pinceau doux et aspiration contrôlée; coton imbibé d'alcool

Armature interne : Le majeur et l'annulaire, ainsi que le pouce, sont équilibrés et ne nécessitent pas l'ajout d'une armature interne, ils sont simplement collés. L'auriculaire au contraire a bénéficié d'une armature interne en fibre de verre

Collage: Résine acrylique en solution (Paraloid B 72 à 40 % dans l'acétone) et quelques points de résine époxydique (Araldite rapide)

Bouchage: Modostuc, additionné d'une goutte de résine acrylique en émulsion (Plextol B500), chargé aux micro bulles de verre pour les grandes épaisseurs.

Retouche: Limitée à la surface des bouchages, à l'aquarelle

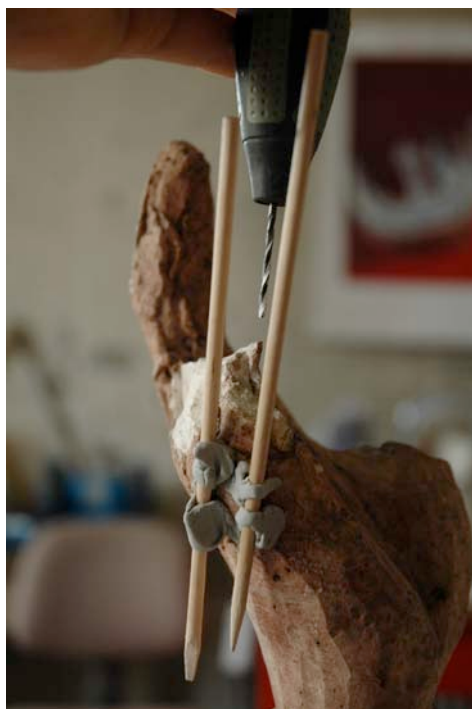
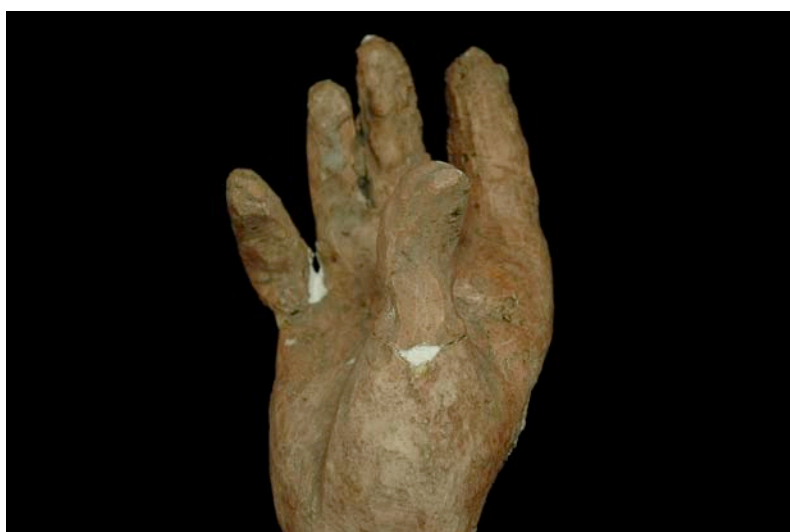
Œuvre après bouchages et avant la retouche

Micro percement pour mise en place d'un goujon en fibre de verre

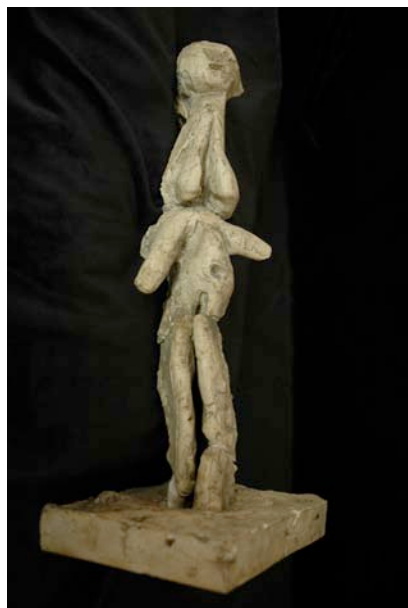
**Matériaux et analyse technologique:** Plâtre avec armature interne en fil de fer de 1mm de diamètre, traces de savon et de terre crue sur toute la surface. Les bras semblent être deux doigts rapportés lors de la création de l'œuvre. Moulage à creux perdu d'un modelage en terre. Le revers ne présente pas le faciès d'un modelage en terre, il est possible que le moule à creux perdu ait été un moule ouvert au revers. Le centre de gravité de l'œuvre est très haut, vraisemblablement à hauteur des seins.**Datation:** 1943**Dimensions:** Hauteur : 40cm
Largeur : 13,5cm
Profondeur : 19,5cm**CONSTAT D'ETAT:****Nombre de fragments:** 5**Lacunes:** A l'arrière de la jambe sénestre ; nombreux éclats sur la base et au niveau de tous les plans de casse**Etat de conservation:** Objet très endommagé cassé à trois niveaux (taille, haut des jambes, bas des jambes). Nombreux manques de matière. Très empoussiéré et encrassé. Chocs récents sur le socle (éclats très blancs)**Interventions antérieures:** Cassure du haut des jambes anciennement collée (colle très dure, cassante, brune, non réactive à l'acétone, gonfle à l'alcool). Traces d'injection de cette même colle en plusieurs points à l'arrière (tête, base des pieds)**But de l'intervention:** Redonner à l'œuvre une cohérence structurelle et esthétique**Proposition de traitement:**

Avant

Nettoyage général : Dépoussiérage au pinceau doux et aspiration contrôlée; coton imbibé d'alcool

Découpe de l'armature métallique : Micro-tour et fraises diamantées

Dé-restauration (élimination de la colle) : Compresses d'alcool

Goujonnage des fragments, collage, comblement des manques de matière : Goujons en fibre de verre de 1 à 1,5mm de diamètre, 6 à 7cm de long, collage à la résine acrylique, renforcée par points de résine époxy (Araldite rapide), comblements au Modostuc, comblement du manque à l'arrière de la jambe au mortier époxy (Hxtal Nyl-1 et micro-bulles de verre).

Retouche des parties restaurées et des chocs : à l'aquarelle

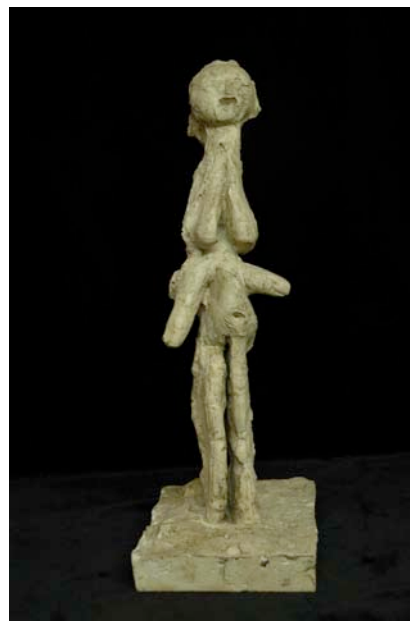
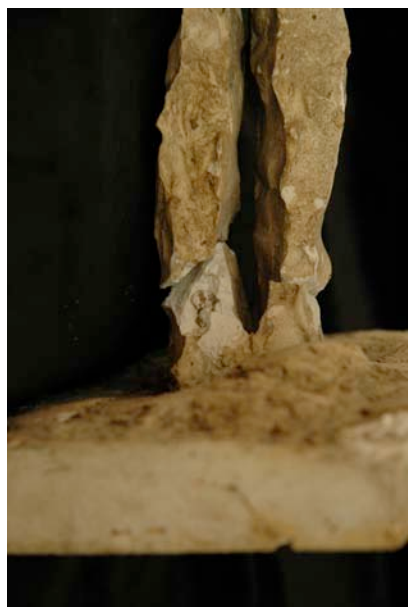
Avant traitement

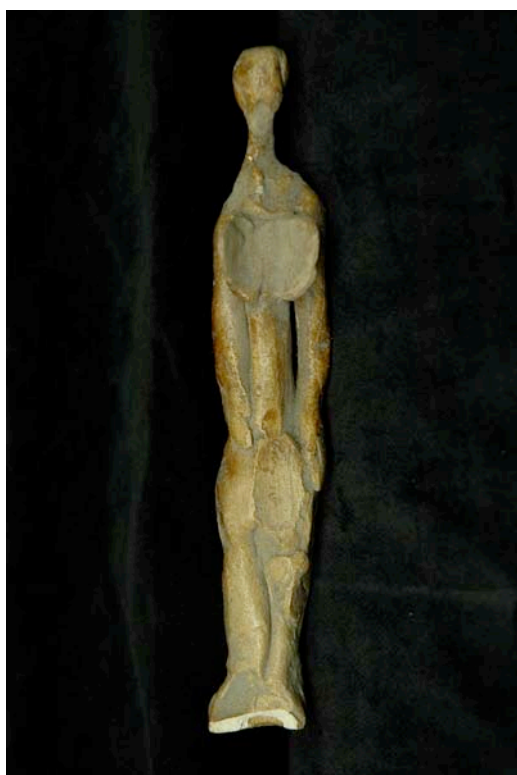
**Matériaux et analyse technologique:** Plâtre vernissé (gomme laque). Moulage à creux perdu d'un modelage en terre. Le joint de moulage est visible sur les flancs de l'œuvre. Les seins sont rapportés (terre crue ajoutée après le moulage ?)**Datation:** 1945**Dimensions:** Hauteur :
Largeur : 2,7cm
Profondeur : 2,7cm**CONSTAT D'ETAT:****Nombre de fragments:** 1 fragment détaché du reste de l'œuvre**Lacunes:** 1 lacune sous les pieds (bulle de coulée)**Etat de conservation:** Cassure à l'avant des pieds au niveau d'une bulle de coulée
Fortement empoussiéré et encrassé**Interventions antérieures:** Traces d'un ancien collage au niveau des pieds (colle brun-rouge, cassante). Les seins sont rapportés après la réalisation du moulage (terre crue? Plâtre patiné?), résultant d'une modification soit immédiatement après moulage soit plus tardive.**But de l'intervention:** Redonner à l'œuvre une cohérence structurelle**Proposition de traitement:**

Avant traitement

- Nettoyage
- Dé-restauration
- Collage
- Bouchage
- Retouche
