Restaurierungsprotokoll

Olivier Berger
AMC Art Metal Conservation GmbH
Pilgerstrasse 2
4055 Basel
Schweiz

Künstler / artist:	Hans Arp

Titel / title:	<i>Schalenbaum - Coupes Superposés</i>	
Titel weitere / other titles:		
Datierung / date:	1960	
Masse / measurements:	198 x 86 x 106 cm	
Inv.Nr.:		
Werkverzeichnis: <i>catalogue raisonnée:</i>		
Besitzer / owner:		
Versicherungswert: <i>value for insurance:</i>		
Technik / technique:	Bronzeguss 2/3 (vegrösserte Plastik von Nr. 87 aus dem Jahr 1947)

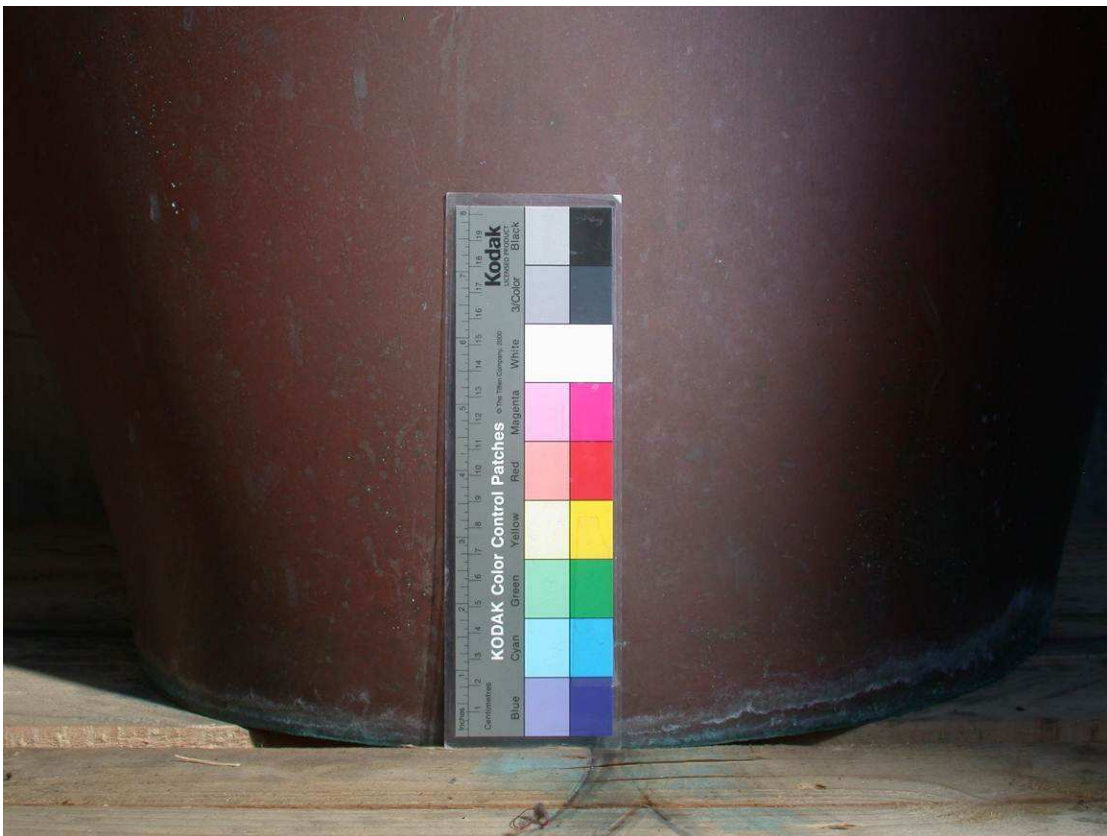
Figure 8: Farbbeispiel der originalen Patina.

10. Nach der Patinierung zeigte sich, dass die Patina der Skulptur vor der Restaurierung ein intensiveres rot aufwies als das neue Ergebnis. Zusätzliche Abklärungen bei verschiedenen Giessereien ergaben, dass eine noch intensivere Rotfärbung der Patina auf chemischem Weg nicht zu erreichen ist. Deshalb wurde der Auftrag eines pigmentierten Wachses erwogen. Zusammen mit den Sachverständigen der Hoffmann La-Roche, Cornelia Dietschi und Alexander Bieri, wurde beschlossen, ein leicht pigmentiertes Wachs (Cosmoloid H80 mit „Eisenoxid rot“ und „Cadmiumrot blaustichig purpur“) aufzutragen. Die Wachsschicht dient gleichzeitig als Korrosionsschutz. Der Auftrag eines Incralackes wurde zugunsten der besseren Überarbeitbarkeit und leichten Pflege einer Wachsschicht verworfen. Auf die pigmentierte Wachsschicht wurden zum Schluss drei weitere dünne und unpigmentierte Wachsschichten appliziert.

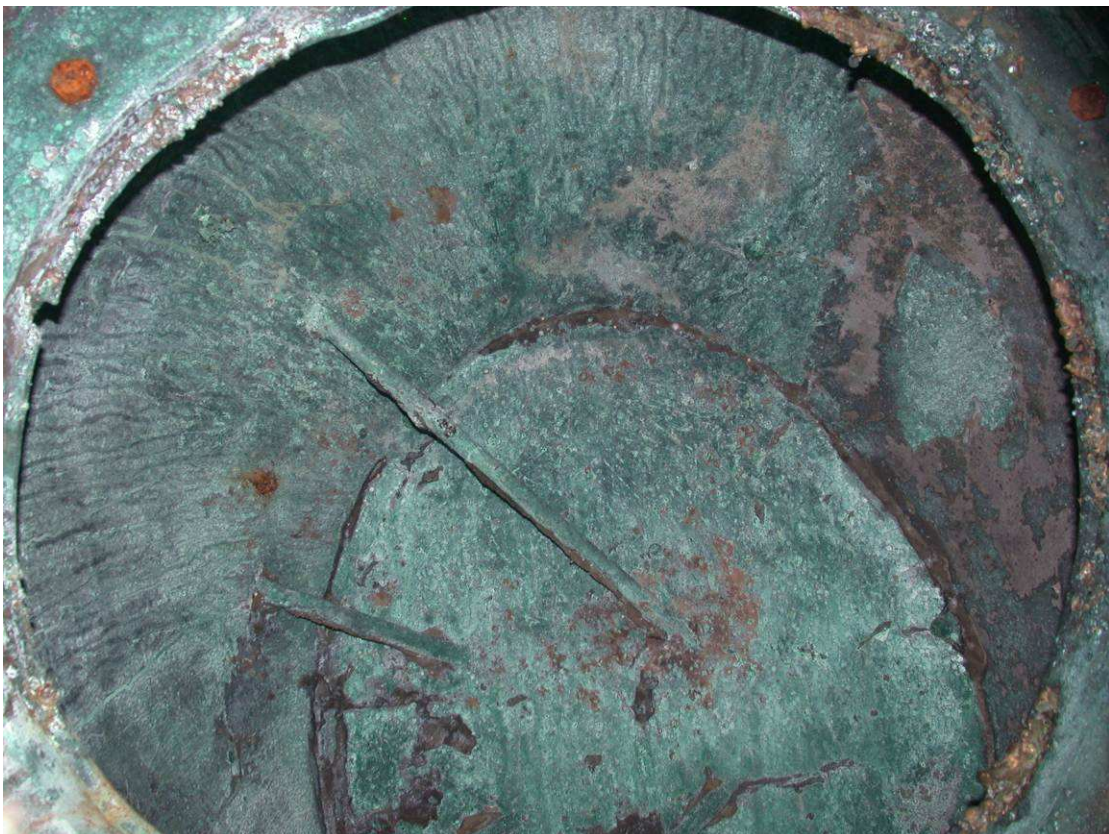
Im Inneren des Werkes fallen vor allem die starke Korrosion der Verschraubung sowie einzelne Korrosionsherde auf.

Figure 16: Innenansicht: Blick in die obere Schale.

Die stärkste Korrosion an den Stahlschrauben sowie an der Bronze wird mechanisch abgenommen. Anschliessend werden die Oberflächen korrosionshemmend behandelt.

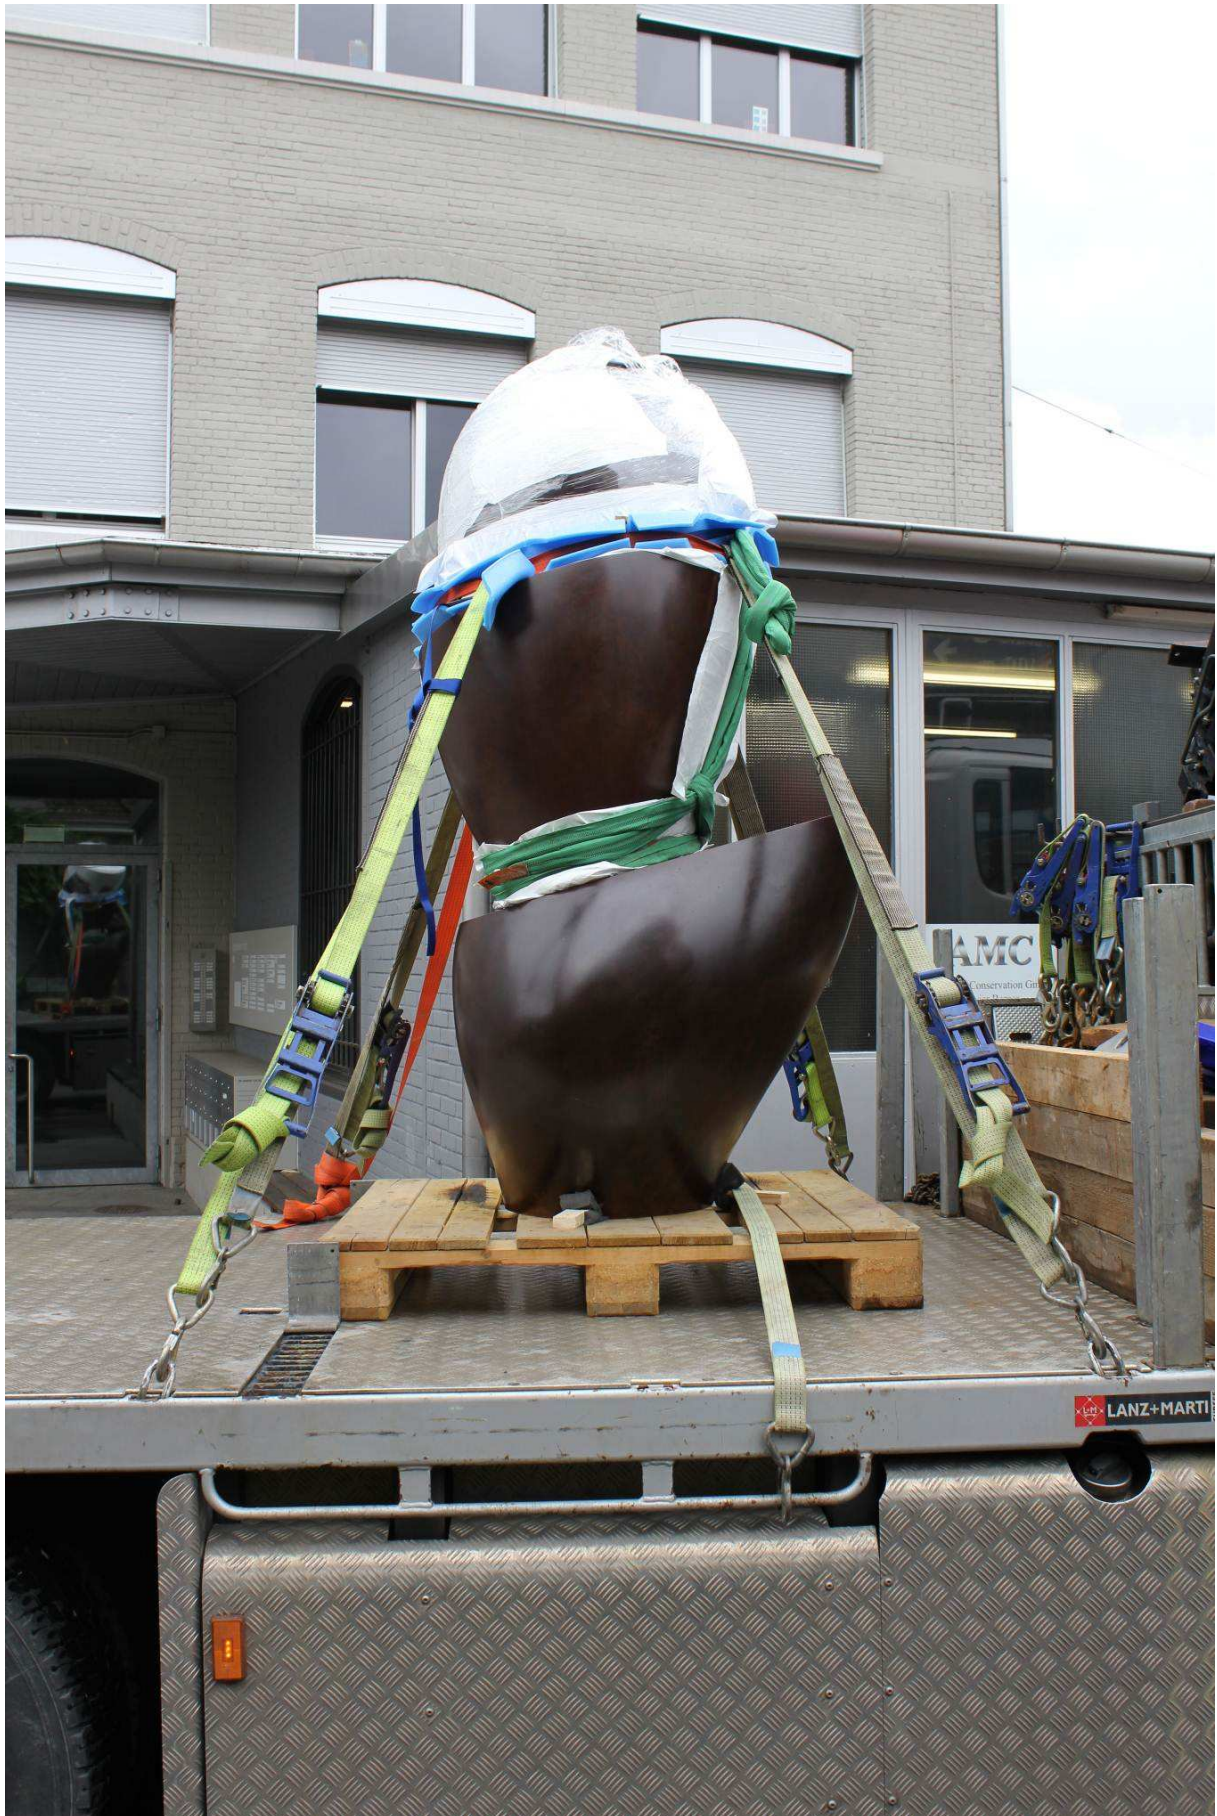
Figure 29: Verladung und Transport auf Lkw zum Standort des *Schalenbaumes*.

11. Am 20. Juni 2012 wurde der Schalenbaum mit einem Kranlastwagen im Atelier der Firma AMC abgeholt und auf einen Betonsockel in einer Wiese vor die Konzernzentrale der Firma Hoffmann La-Roche gesetzt. Zur Belüftung des Skulptureninneren sowie zur Vermeidung einer erneuten Korrosionskante wurde der Schalenbaum auf ein abgesetztes Stahlblech gesetzt und zur Sicherung gegen Umfallen mit einem im Sockel steckenden Stahlrohr gesichert.

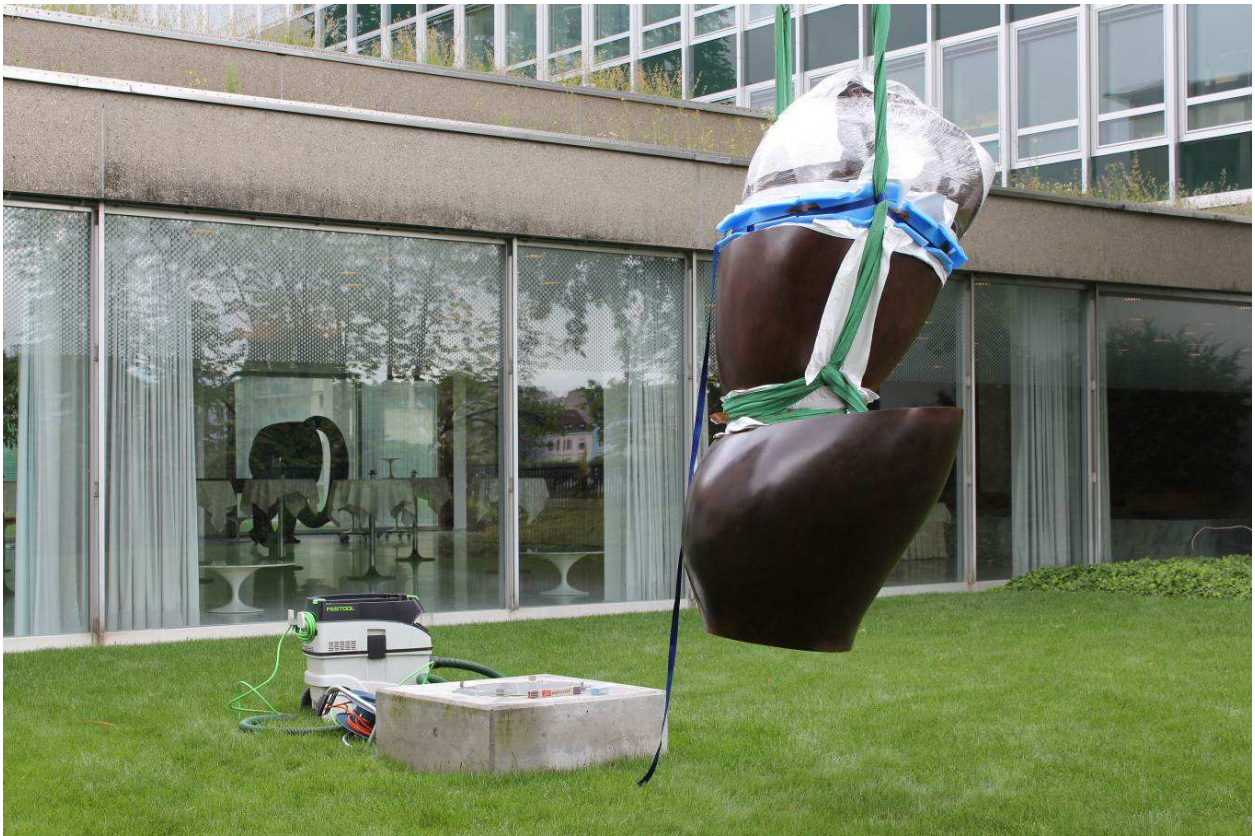
Figure 30: Kran-Aufhängung des *Schalenbaumes*.

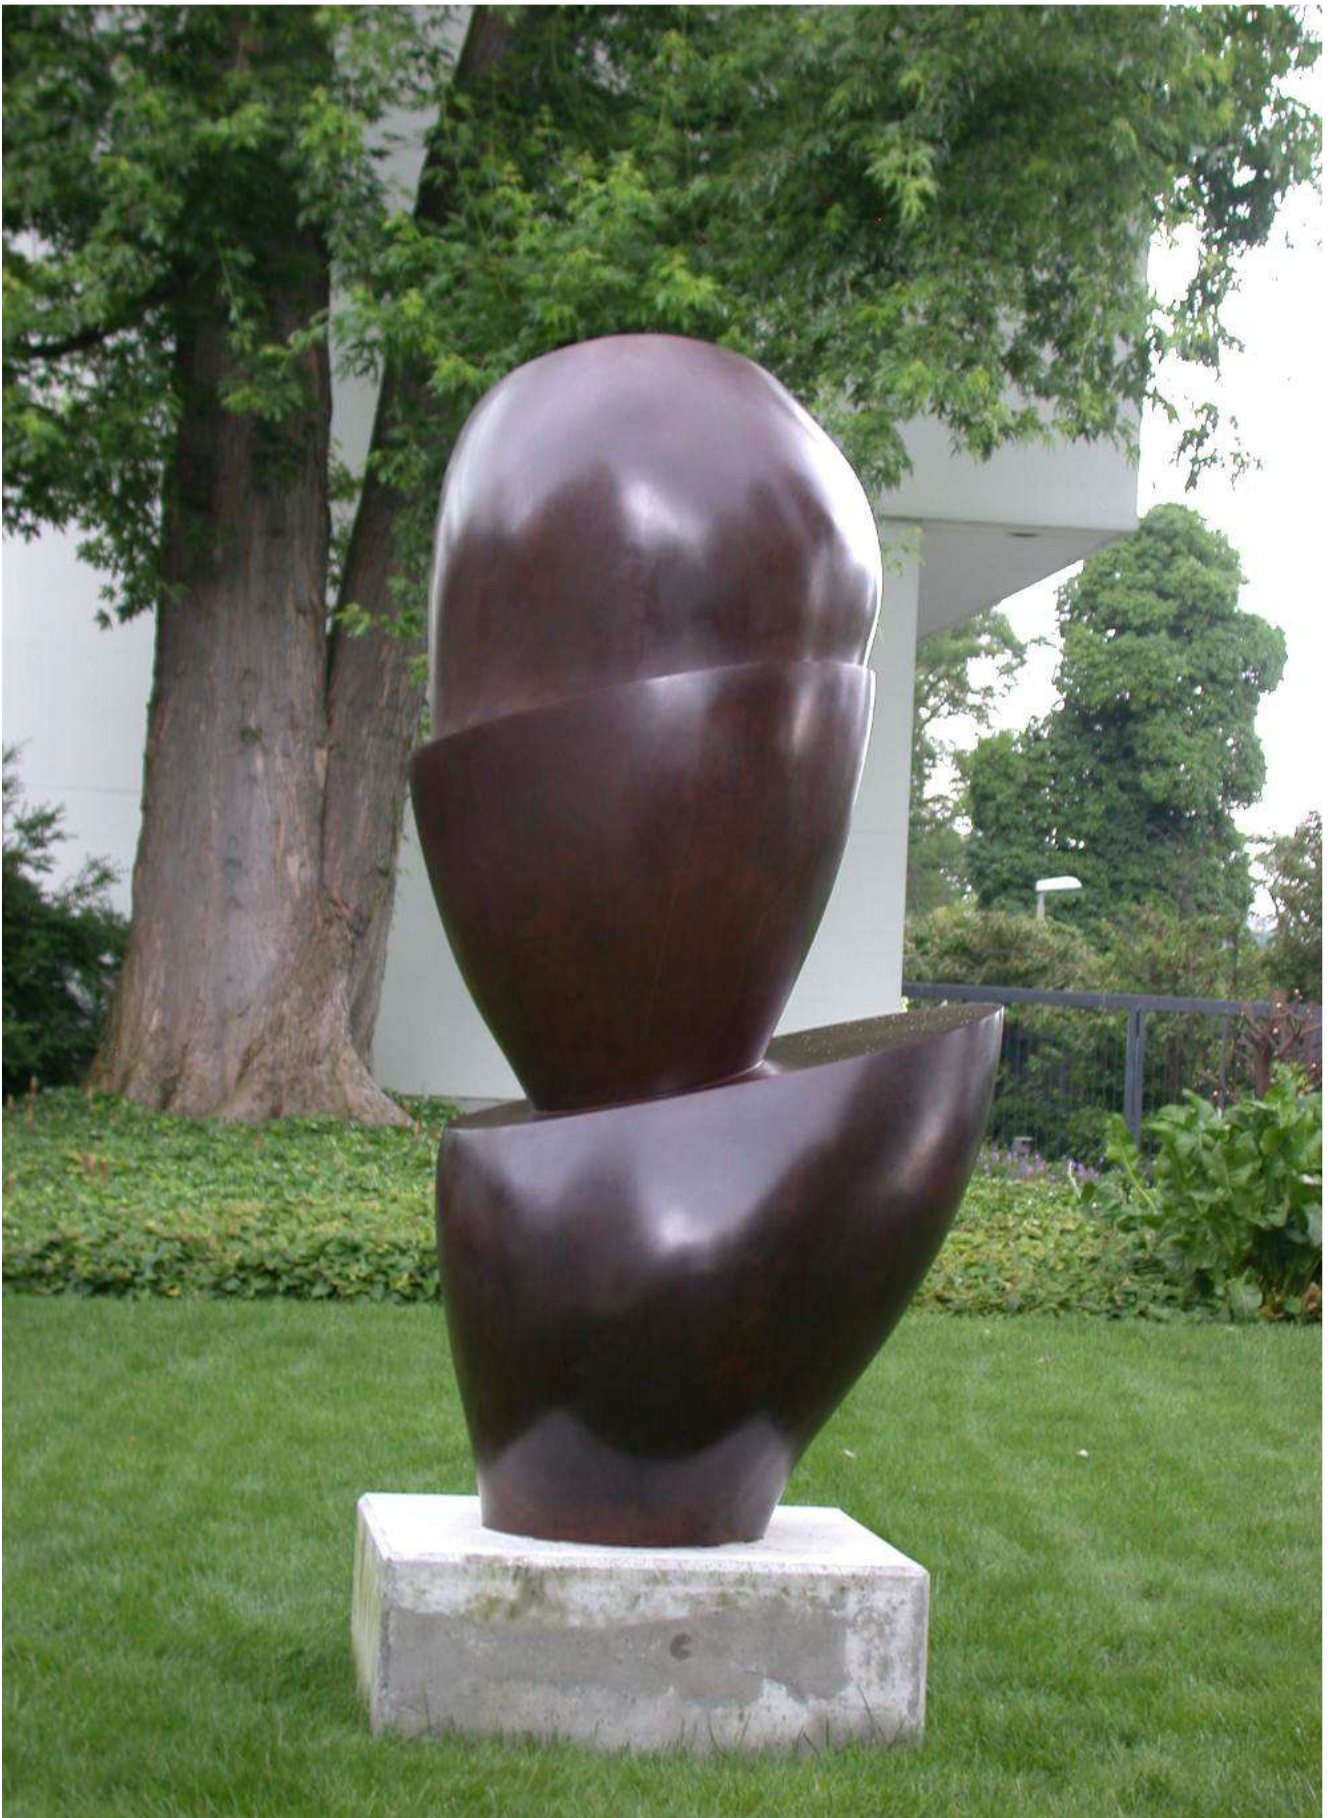
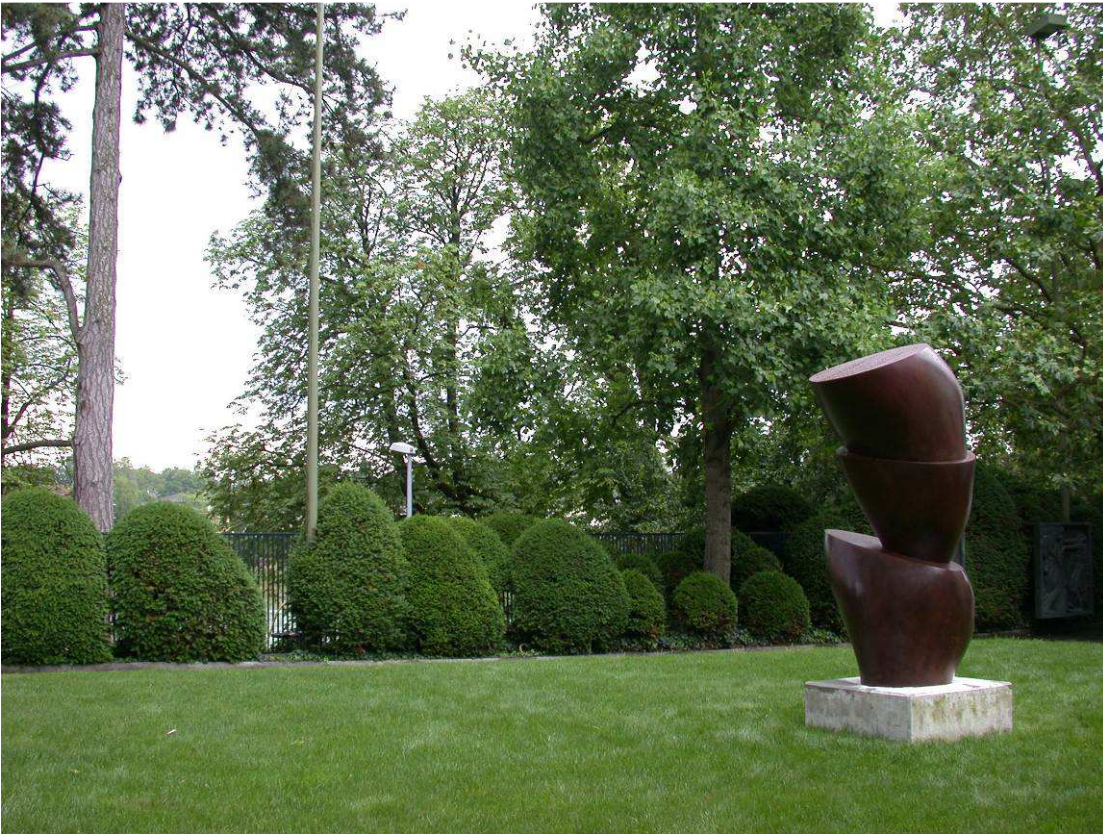
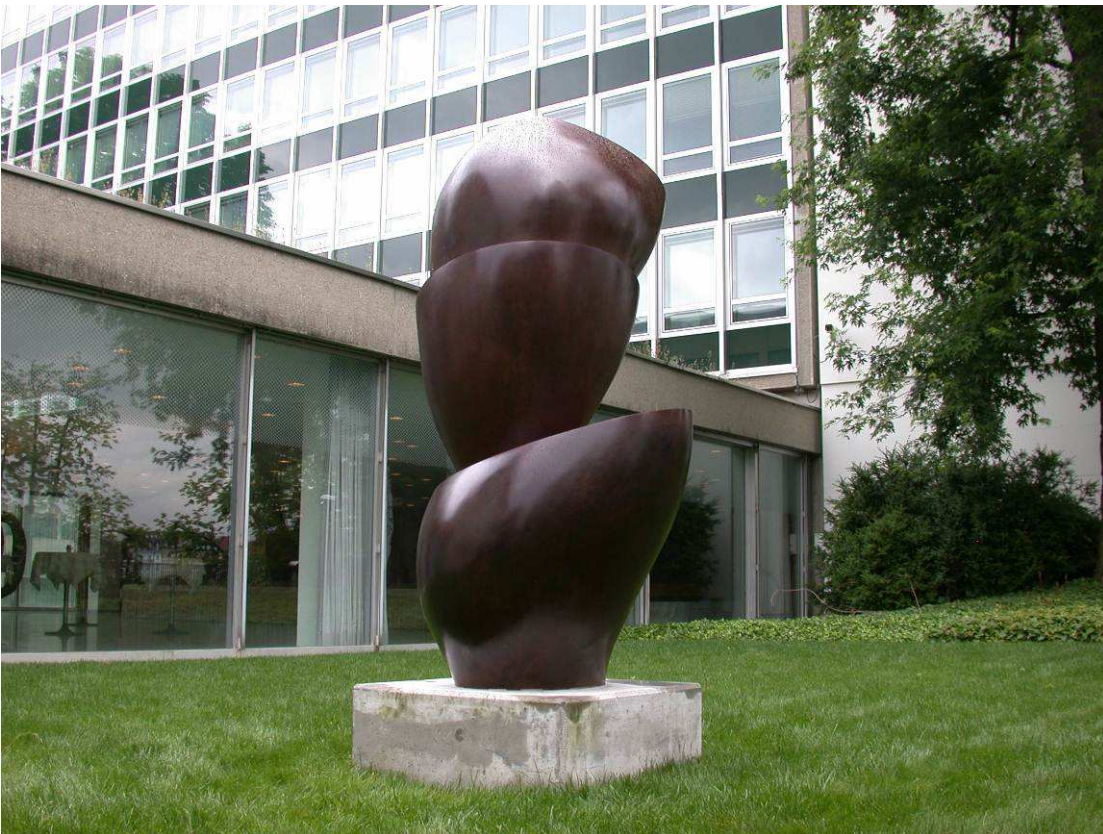
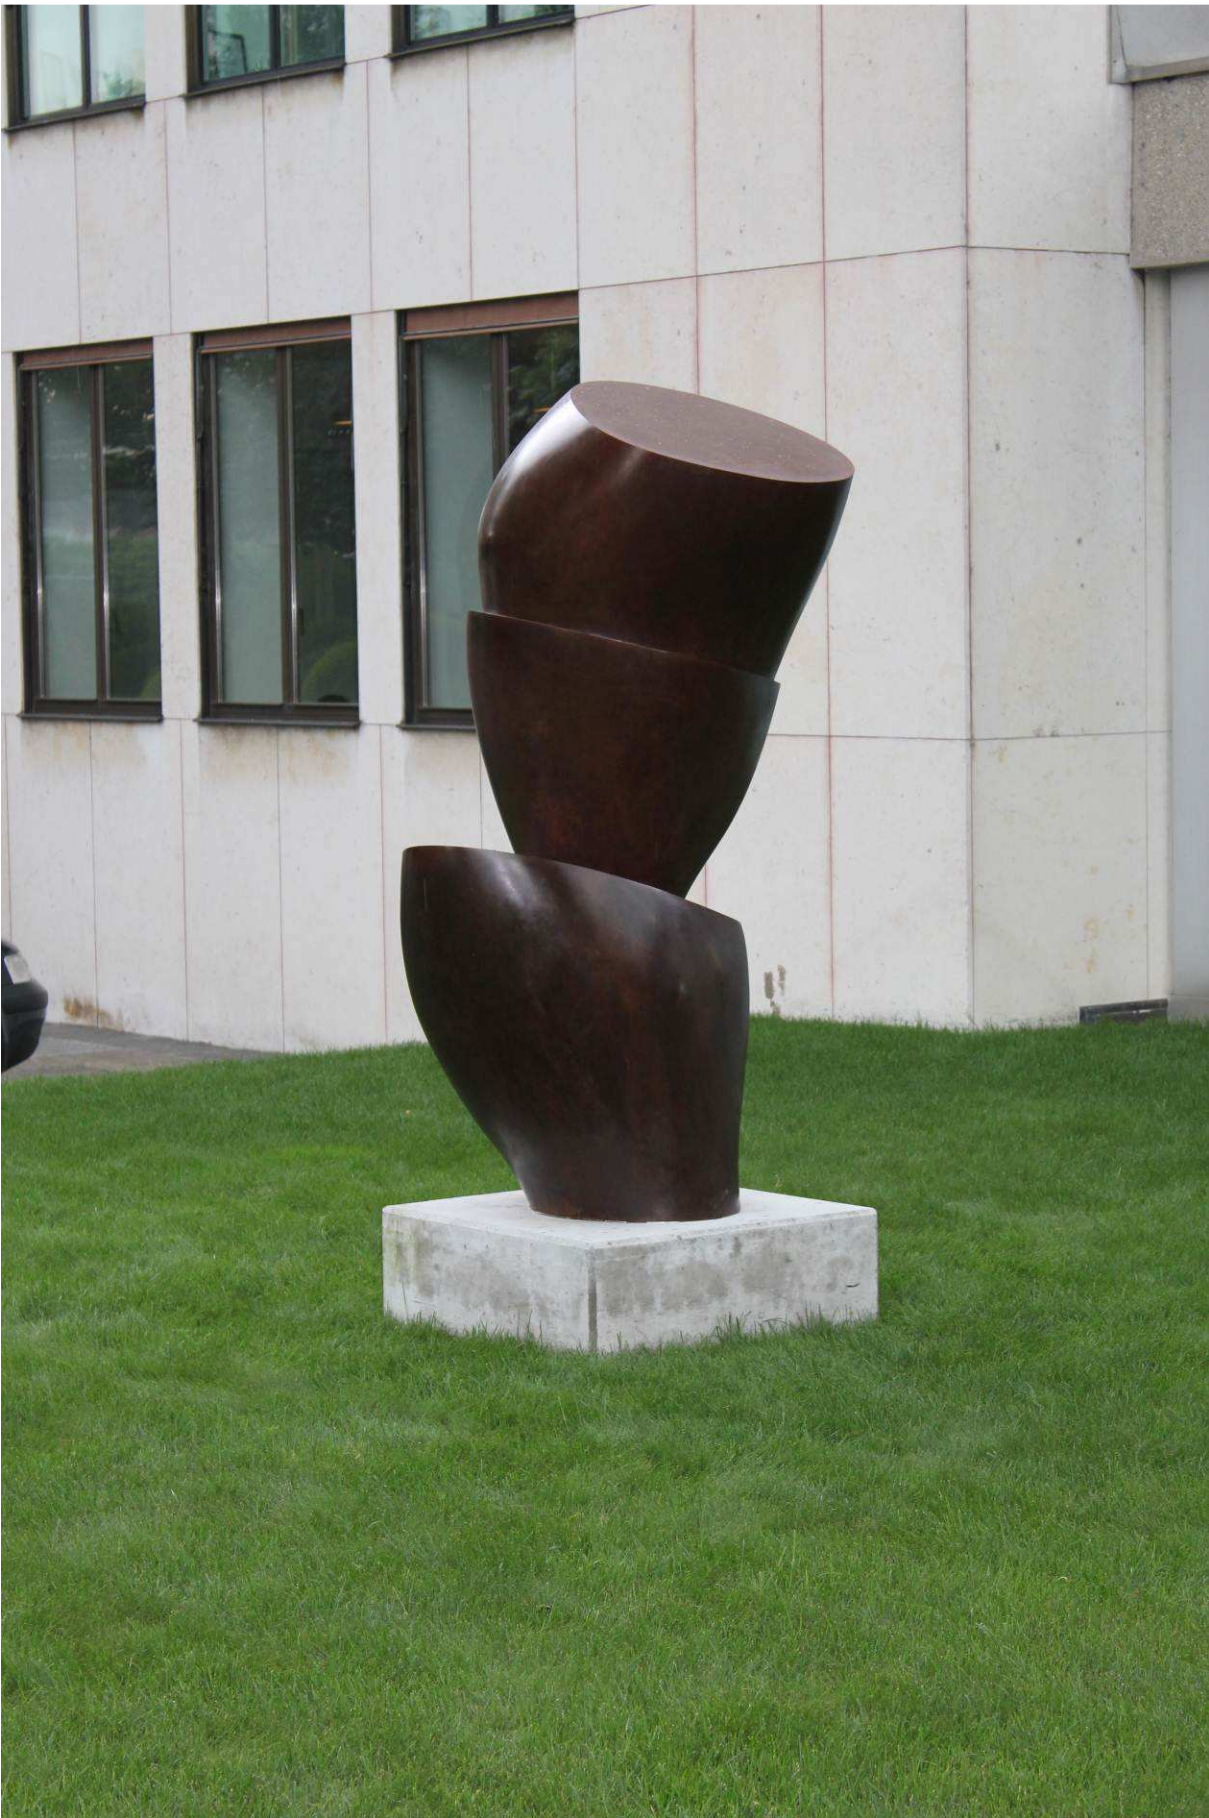
Figure 32: Nach dem, Wachsen, Polieren und Platzieren vor dem Direktionsgebäude der F. Hoffmann La-Roche AG.

2. Patinierung: Die Patina wird mit Ammoniumdichromat und Eisennitrat auf einer Schicht von Kupfernitrat warm aufgebracht.
3. Schutzbehandlung: Da der Schalenbaum in Zukunft wieder bewittert ausgestellt sein wird ist eine intensive Korrosionsschutzbehandlung notwendig. Eine Beschichtung des Werkes mit Infracolack sowie einer darüber liegenden Wachsschicht scheint hierfür als beste Lösung anzubieten. Eine jährliche Wartung und Erneuerung der Wachsbeschichtung wird in Zukunft notwendig sein.
