Art Metal Conservation GmbH

Basel, 24 août 2006

Rapport de restauration concernant la restauration d'un ensemble de céramique et de plâtre de Pablo Picasso

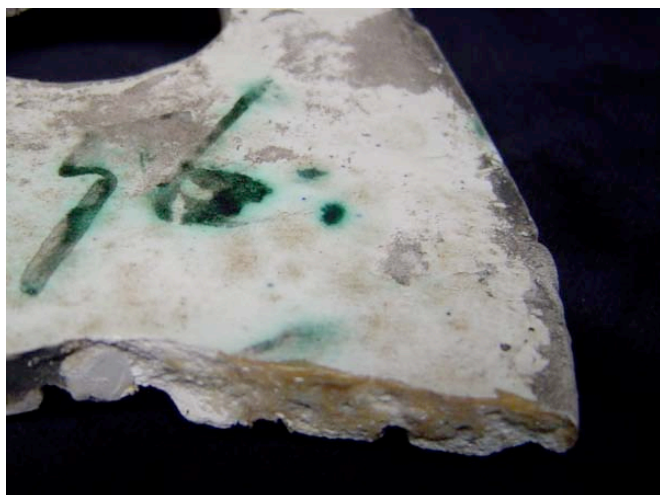
Lacunes: quelques éclats le long des lignes de cassure.

Etat de conservation: la matière est en bon état. L'objet est très encrassé. Léger décalage dû à la libération de tensions après la casse : les fragments ne s'ajustent pas parfaitement.

Interventions antérieures: ancien collage qui a cédé. Quatre étiquettes collées sur le revers.

Avant traitement

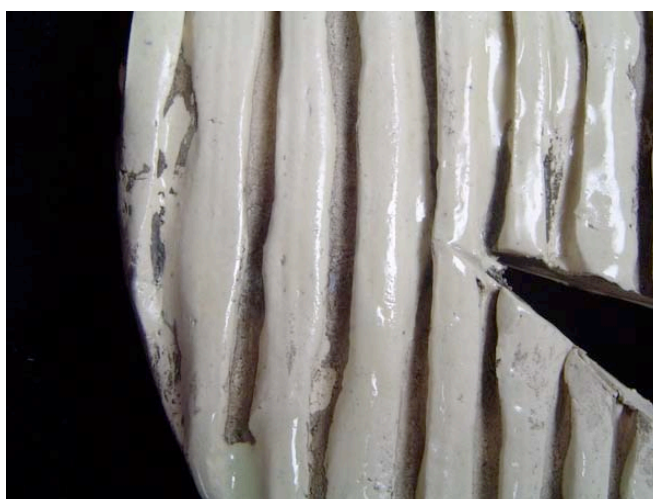
Après traitement

Collage: par contact avec une résine époxyde à deux composants (Hxtal NYL-1), épaissie avant application.

Bouchages: Hxtal NYL-1 + talc de Venise

Réintégration picturale: avec peinture et vernis acrylo-polyuréthane (Autocryl blanc et MS 3000 - Sikkens) + durcisseur (Hardener 1.2.3 – Sikkens) + diluant (Thinner Slow 1.2.3 - Sikkens) + pigments secs.

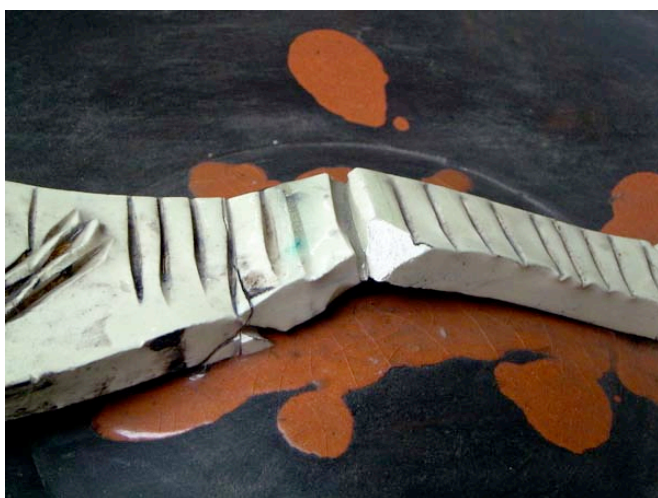
Après nettoyage

Nettoyage de la surface de l'objet avec eau-éthanol (50:50) et cotons-tiges.

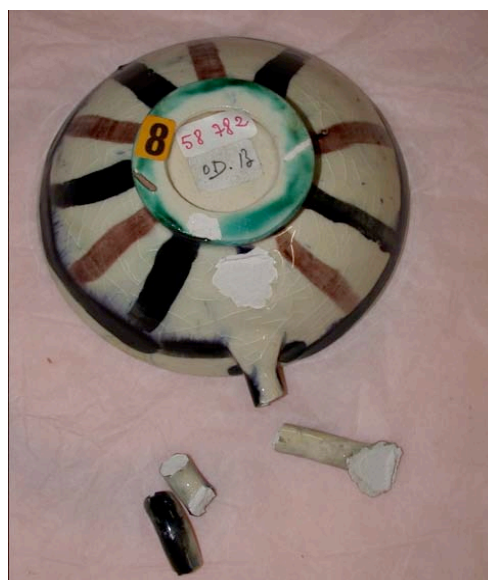
Lacunes: quelques éclats le long des lignes de cassure. Deux manques de glaçure sur le pied (= défaut de cuisson?).

Etat de conservation: la matière est en bon état. La tasse est très encrassée, principalement à l'intérieur.

Avant traitement

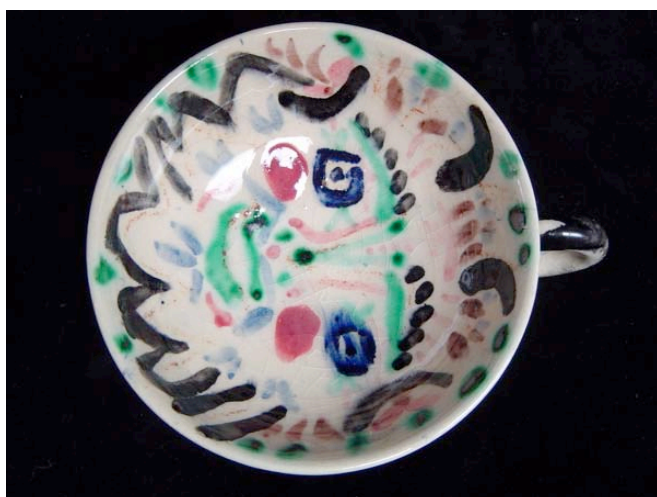
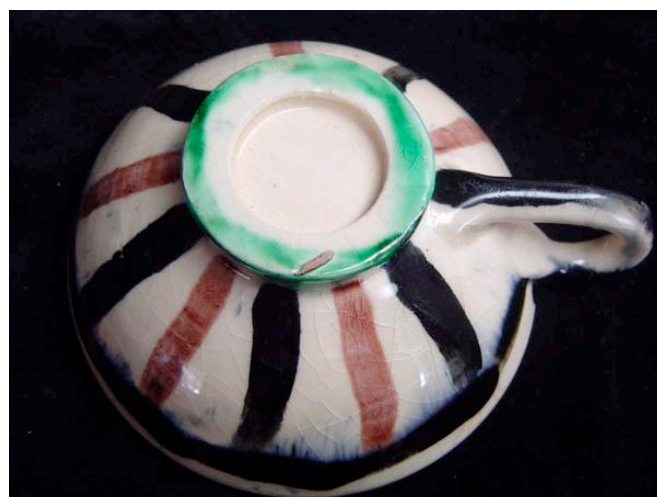
Après traitement

Collage: par contact avec une résine époxyde à deux composants (Hxtal NYL-1), épaissie avant application.

Bouchages: Hxtal NYL-1 + silice micronisée + pigments secs.

Réintégration picturale: avec peinture et vernis acrylo-polyuréthane (Autocryl blanc et MS 3000 - Sikkens) + durcisseur (Hardener 1.2.3 – Sikkens) + diluant (Thinner Slow 1.2.3 - Sikkens) + pigments secs.

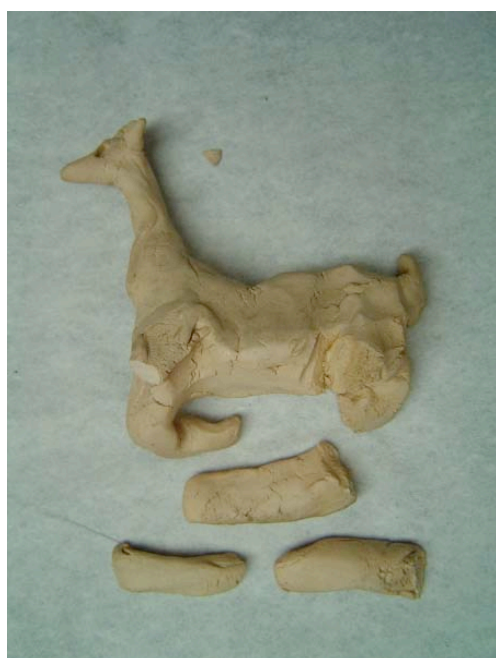
Avant traitement

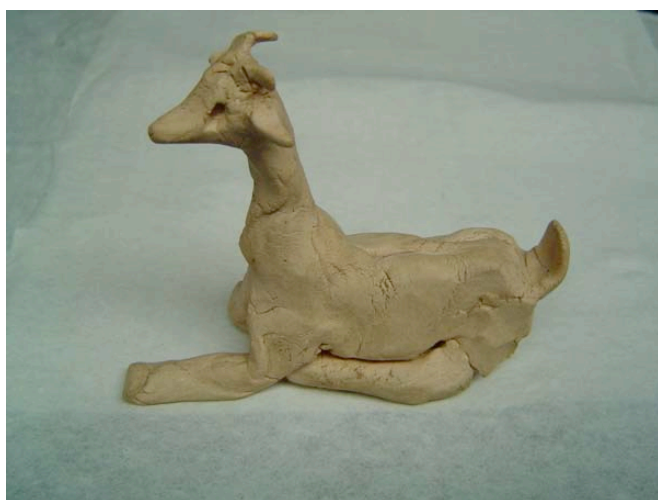
Après démontage et nettoyage

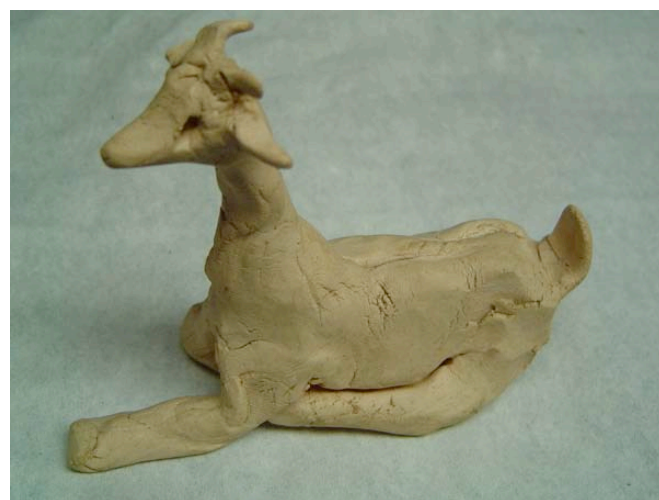
Après collage

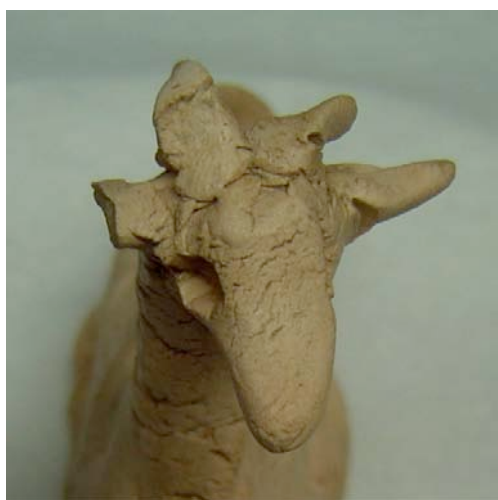
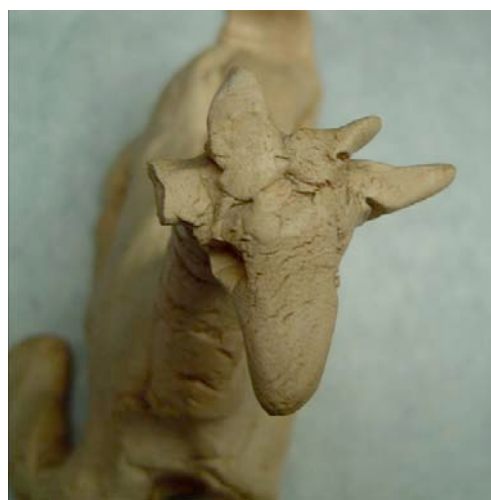
Après bouchage et retouche

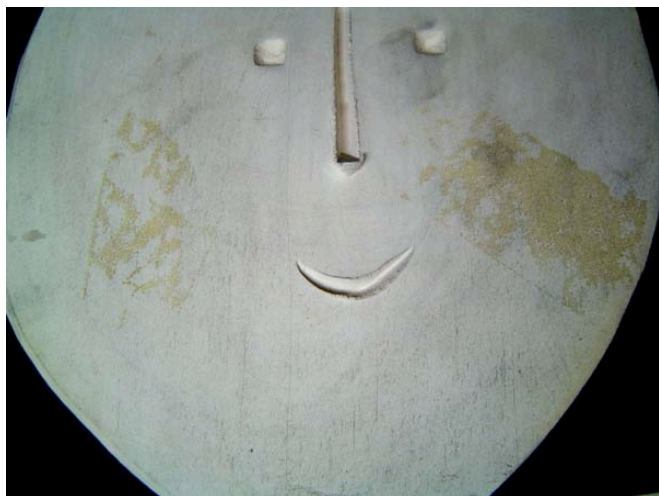
Avant traitement

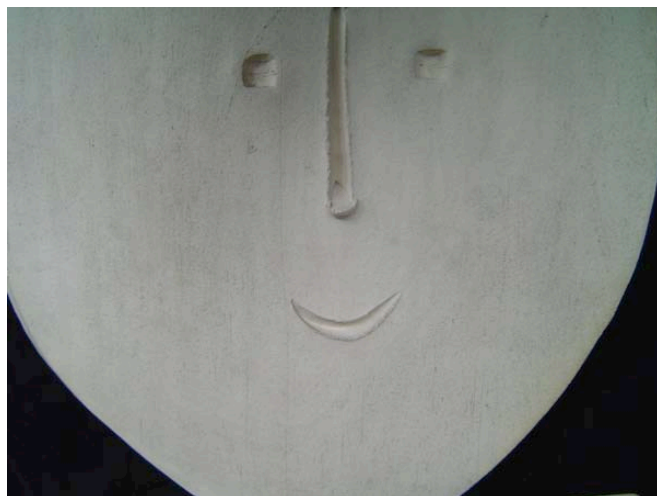
Après nettoyage

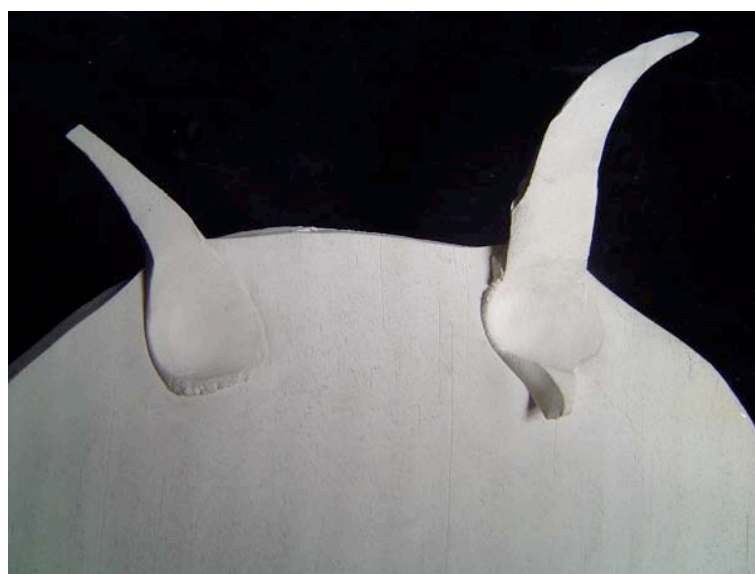
Après traitement

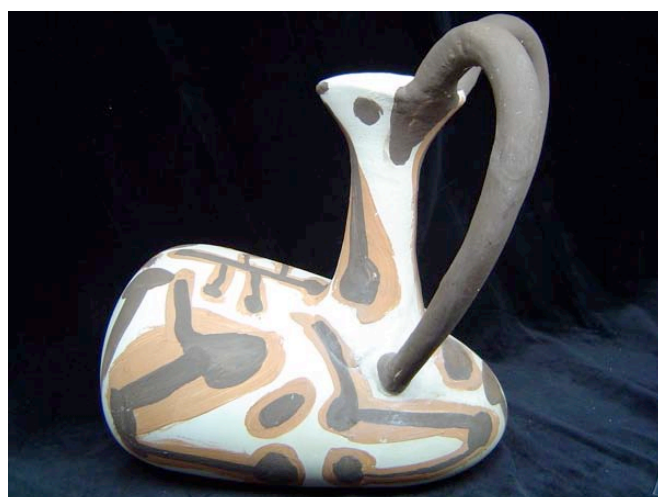
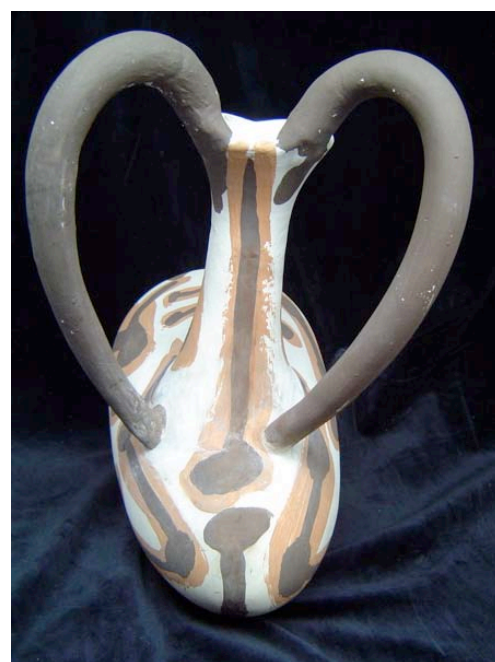
Après traitement

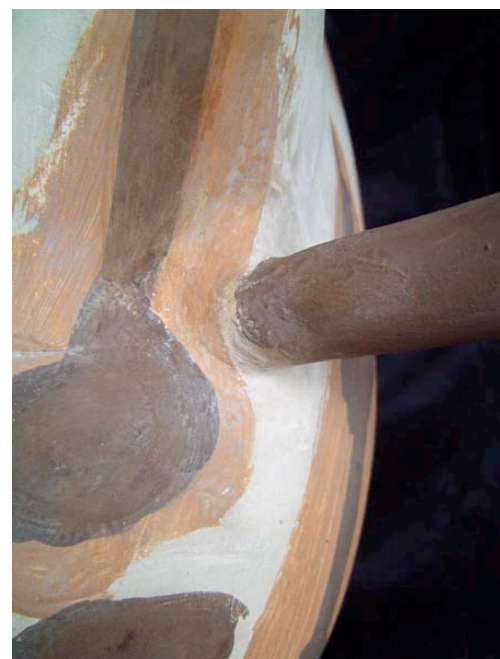
Après retouche

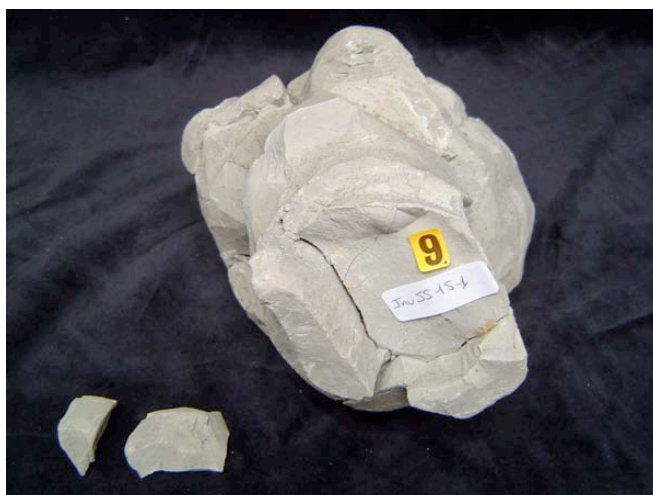
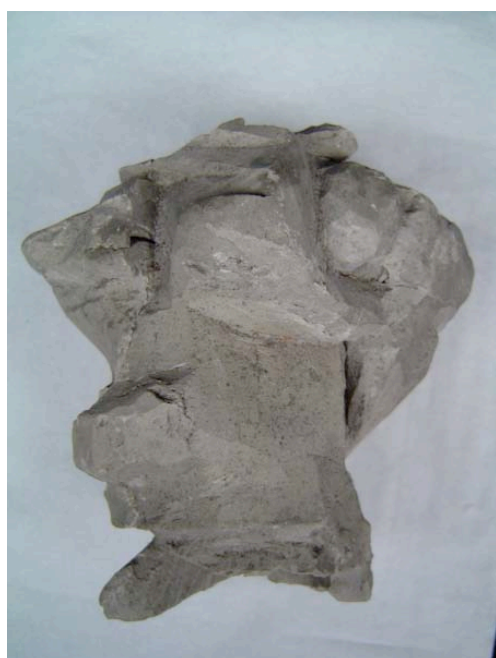
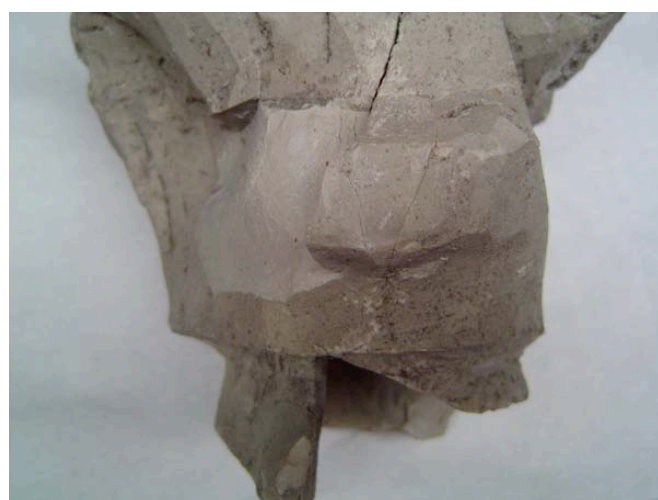
Après traitement

Collage: du fragments enchassé par infiltration à la seringue de Praloïd B72 dilué à 20% dans l'acétone. Collage des deux fragments détachés par contact avec du Paraloïd B72 dilué à 47% dans l'acétone + 0,1 % de silice micronisée.

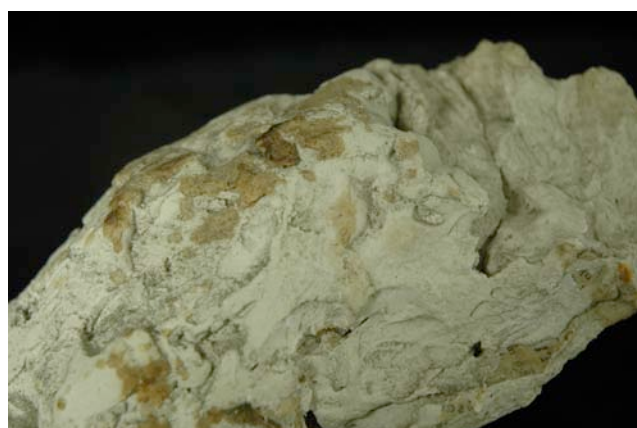
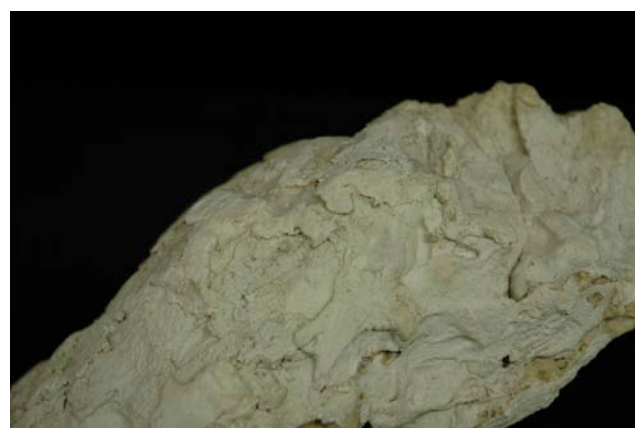
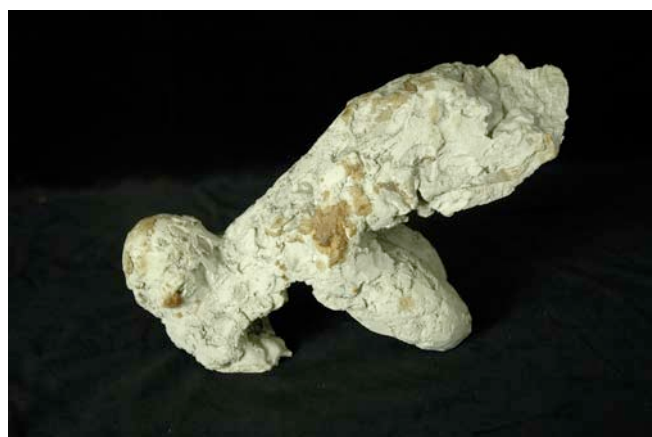
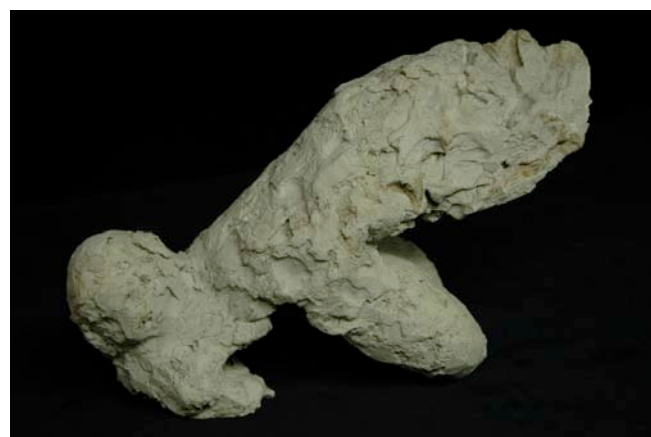
Avant traitement

Après traitement

TRAITEMENT DE CONSERVATION-RESTAURATION:**Nettoyage général :** Dépoussiérage au pinceau doux et aspiration contrôlée; coton imbibé d'alcool**Atténuation des taches de rouille :** Utilisation de complexant des oxydes de fer (bifluorure d'ammonium, citrate d'ammonium), rinçage puis retouche (Paraloïd B 72 et pigments)**OBSERVATIONS GENERALES:****Manipulation:** par le centre de gravité de l'objet**Nettoyage:** dépoussiérage léger et régulier au pinceau très doux**Réversibilité:** acétone (retouche)

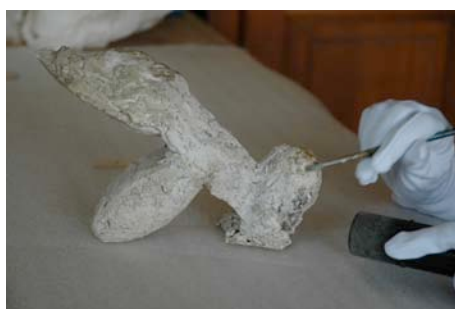
Dépoussiérage avant atténuation des taches de rouille
